**INFORME SEMANAL No. 15 – VOLCÁN TUNGURAHUA
12 AL 18 DE ABRIL DE 2010**

SÍNTESIS GENERAL DE LA ACTIVIDAD

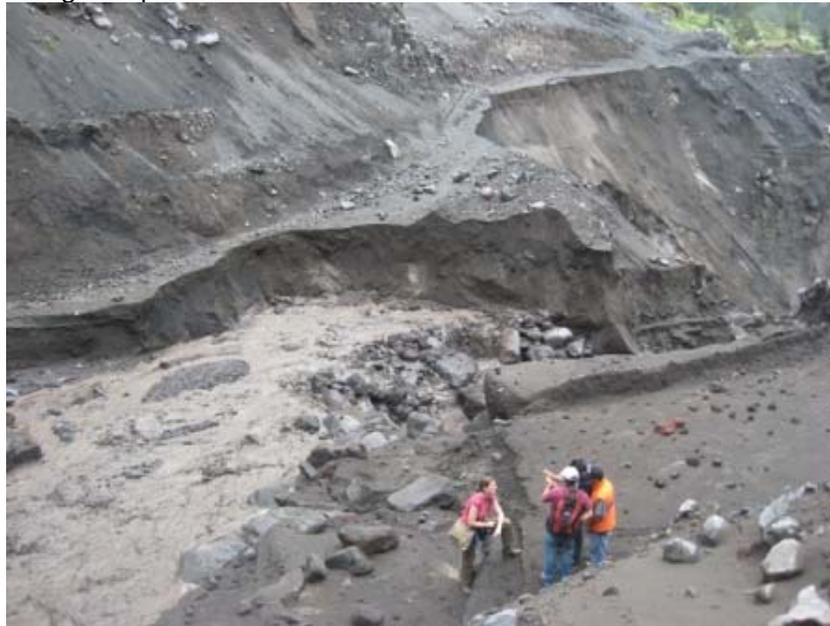
Quebrada Achupashal.- El personal del OVT (Mario Ruiz, Cristian Viracucha y Beth Bartel) inspeccionaron la quebrada de Achupashal a partir de las 16h15 del jueves 8 de abril con el objeto de observar los efectos de los lahares recientes. Al momento de la visita se observó en quebrada de Achupashal bajar un pequeño flujo de agua lodosa con un caudal mínimo. Ocasionalmente se desprendían pedazos de roca o suelo de los bordes de la quebrada. La vía está totalmente destruida, con destrucción de la mesa de la vía de la margen izquierda (sur) en una longitud aproximada de 30 m.

Figura 2: Socavamiento del relleno y destrucción del paso de la quebrada Achupashal debido a los lahares del 5 y 6 de Abril. Foto: C. Viracucha (OVT- EPN)

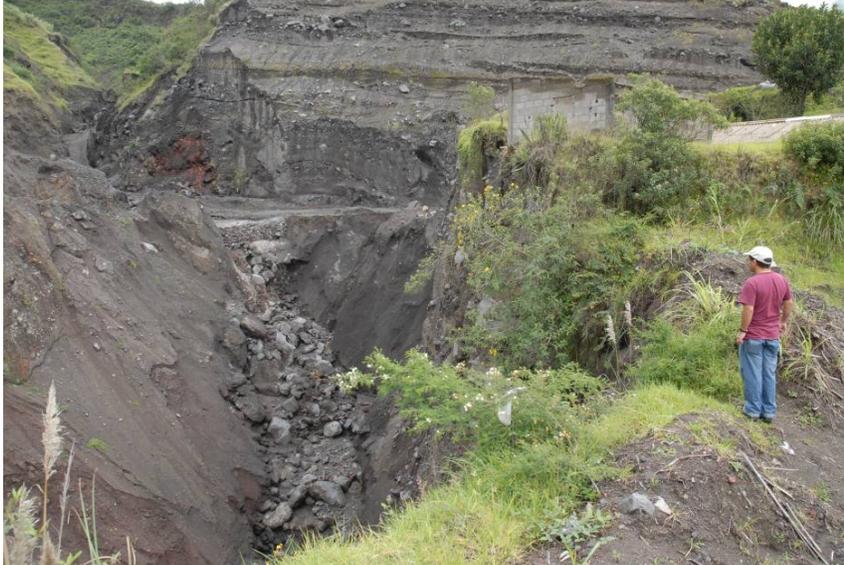
quebrada. Ventajosamente no se presentaron mayores daños a la vía, ya que esta pasa muy cerca del lecho de la quebrada, el cual está revestido de gaviones.

Figura 3: Socavamiento del cauce de la quebrada Bilbao. Atrás se observa el paso que se encuentra junto al lecho del río. Esta parte está reforzada con gaviones para disminuir la erosión regresiva.

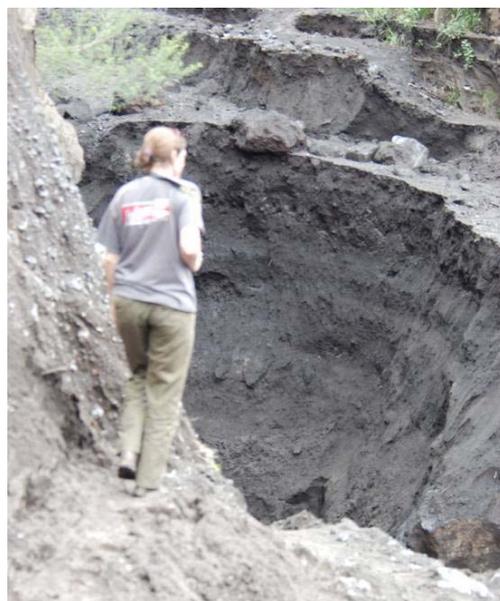
Quebrada Pingullo.- Mario Ruiz y Beth Bartel fueron a constatar los efectos de los lahares del 5 de abril en las quebradas cercanas a Bilbao, el jueves 8 a las 10h00. La quebrada Pingullo muestra los mayores daños. Aquí a causa del represamiento del lahar que no podía encausarse en la alcantarilla se produjo una destrucción de esta y del relleno. Por esta razón se observa una socavación de 10 m de profundidad (aproximado) y seis metros de ancho que impide totalmente el paso de vehículos.

Figura 4: Vista de la quebrada Pingullo, con el socavón realizado por los lahares. Foto: M. Ruiz (IG-OVT-EPN)

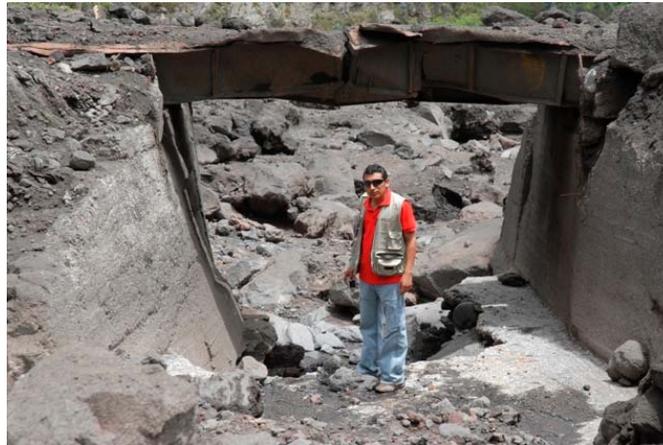
Figura 5: Q. Motilones. Foto: (Beth Bertel OVT)

Quebrada Motilones.- Beth Bartel y C. Viracucha fueron a realizar una inspección en las quebradas del flanco SW. El lahar que bajó por la quebrada de Motilones fue grande ya que el flujo pasó por arriba del puente, lo que causó un daño grave al puente que había sido reparado en días anteriores: Debido a la afectación de la estructura metálica y de los estribos, el puente está inservible para el tránsito de vehículos.

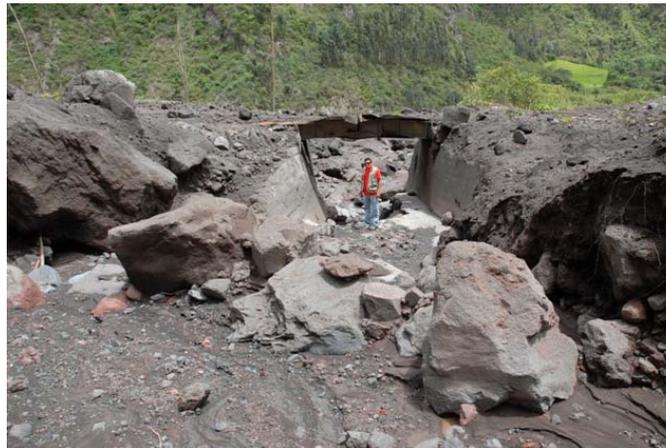
Figura 6: Escombros dejados por el lahar del 5 y 6 de abril Q. Motilones. Foto: (Beth Bertel OVT)

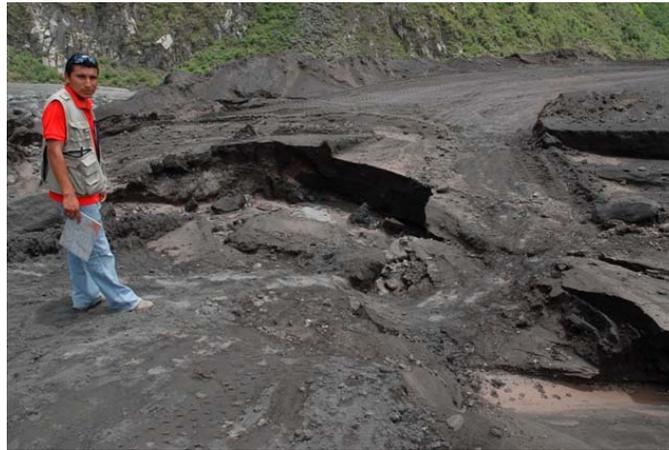
Durante la inspección se observó que la vía que cruza el fondo de esta quebrada fue afectada por los lahares recientes. Se nota que se abrió un cauce de al menos 50 cm de profundidad que imposibilita el paso de vehículos, aunque su reparación seguramente no reviste dificultades.

Figura 7: Vía inhabilitada producto de grandes flujos de agua lodosa Q. Romero. Foto: (Beth Bertel OVT)

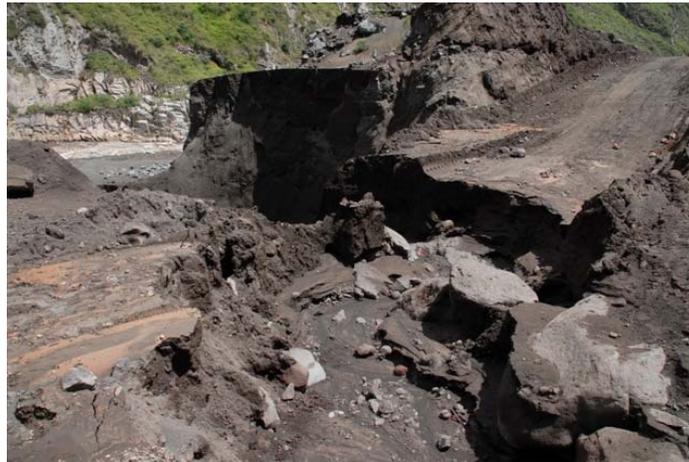
Quebrada Ingapirca.- El relleno en esta quebrada no surtió efecto, ya que por las intensas lluvias del día 5 de abril un lahar grande fue acarreado todo, dejando imposibilitada la vía con un socavamiento de casi 1 m de profundidad.

Figura 8: Vía totalmente destruida, Q. Ingapirca. Foto: (Beth Bertel OVT)

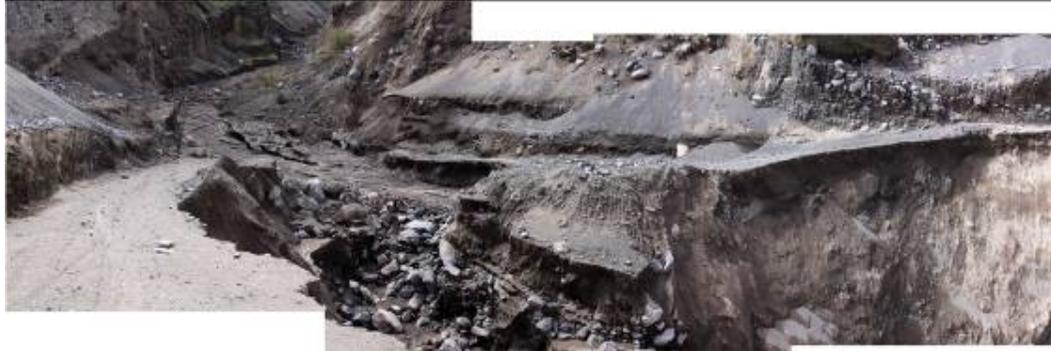
- En la Q, Achupashal, los últimos lahares destruyeron la mesa de la carretera cerca del cruce de la carretera, no hay paso para vehículos (Fig. 5)

Figura 12: Erosión del cauce de la Q. Achupashal y colapso de la mesa de la carretera en ambas márgenes por efecto de los últimos lahares (Fotos: P. Ramón-OVT/IG)

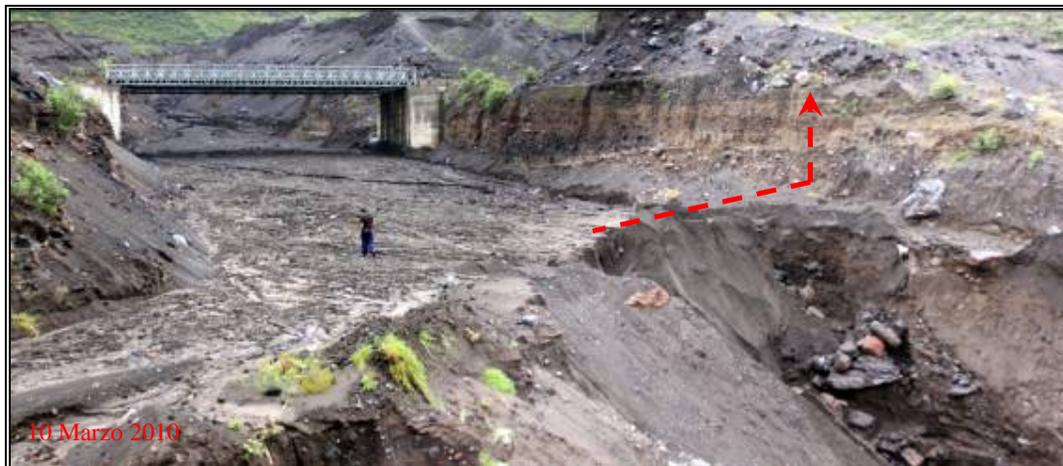
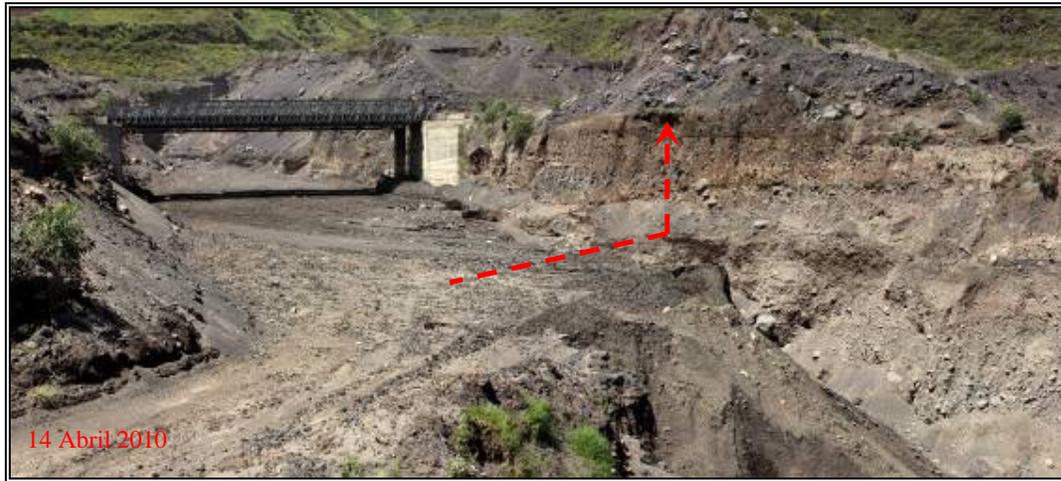
- Los lahares recientes que descendieron por la Q. Juive en el sector de los puentes en La Pampa, produjeron aún mayor erosión regresiva, comparado con lo que se observó el 10 de marzo, como se muestra en la figura 6. El material del cauce de la quebrada está constituido por material suelto de los diversos flujos piroclásticos que han descendido por este drenaje, el que por tanto es fácilmente erosionable y por efecto del tránsito de los lahares recientes ocasiona el fenómeno de la erosión regresiva del cauce. Existe la probabilidad, ahora que se ha iniciado la época invernal en la zona, de que flujos de lodo de gran magnitud, descendiendo por el cauce ocasionen una rápida erosión del mismo y pongan en riesgo la integridad de los estribos de los puentes, los mismos que están fundados en el mismo tipo de material suelto.

Figura 13: Entre el 10 de marzo (foto arriba) y el 14 de abril (foto abajo), la erosión regresiva causada por el tránsito de lahares de magnitud moderada durante este período ha producido un retroceso de el límite del cambio de pendiente hacia el R. Pastaza de más de 10 m, como lo indican las marcas de referencia en rojo (Fotos: P. Ramón-OVT/IG)
