**INFORME No. 43**  
**INSTITUTO GEOFÍSICO – ESCUELA POLITÉCNICA NACIONAL**  
**RESUMEN SEMANAL: VOLCÁN TUNGURAHUA**  
**SEMANA DEL 26 DE OCTUBRE AL 01 DE NOVIEMBRE DE 2009**

**SÍNTESIS GENERAL DE LA ACTIVIDAD**

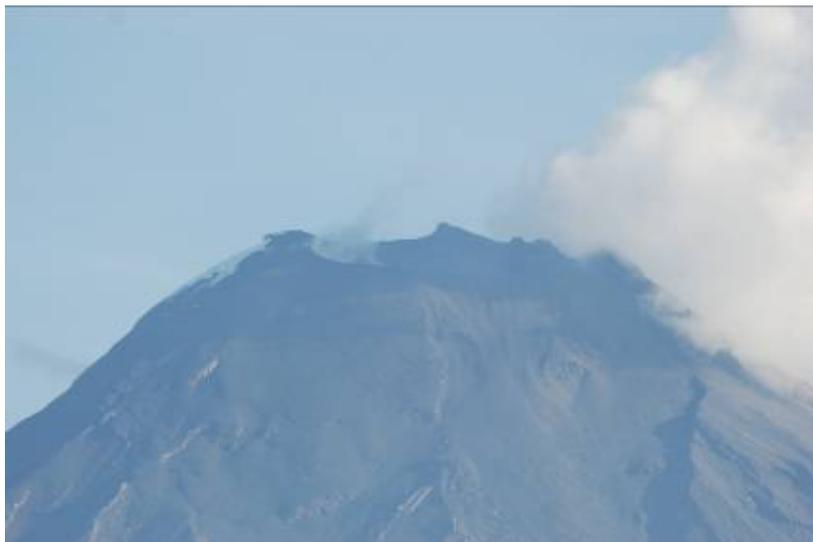
**22h00** Volcán despejado, se observa actividad fumarólica: 3 fumarolas dentro del cráter en el sector oriental, viento se dirige al O.

*Figura 2: Actividad fumarólica dentro del cráter, (Foto: J. Ordóñez, IG-EPN).*

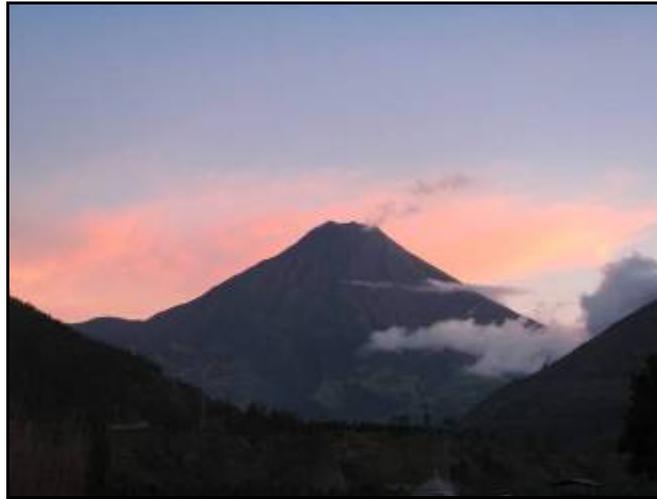
**23h16** Volcán despejado, ligera actividad fumarólica al interior del cráter, figura 3.

*Figura 3: Liger actividad fumarólica al interior del cráter. Foto: S. Vallejo (IG – EPN).*

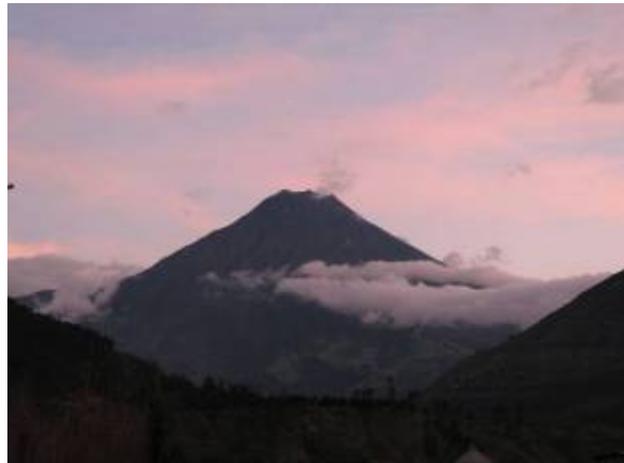
**23h17** Volcán despejado, ligeras fumarolas al interior del cráter.

*Figura 4: Ligeras fumarolas al interior del cráter. Foto: S. Vallejo (IG – EPN).*

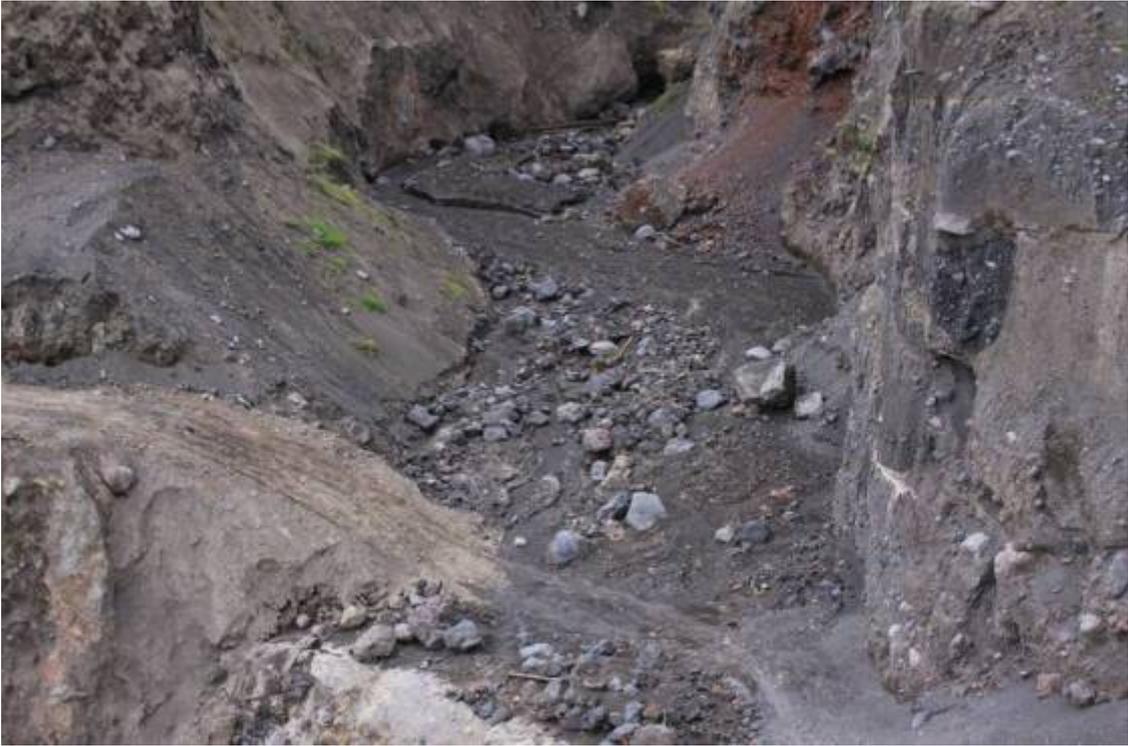
Q. La Pirámide.- se efectuó un relleno para el paso de vehículos, el camino se encuentra al mismo nivel que el cauce de la quebrada (Fig. 9).

**Figura 9:** Paso vehicular por la Q. La Pirámide. (Foto: P. Ramón-IG).

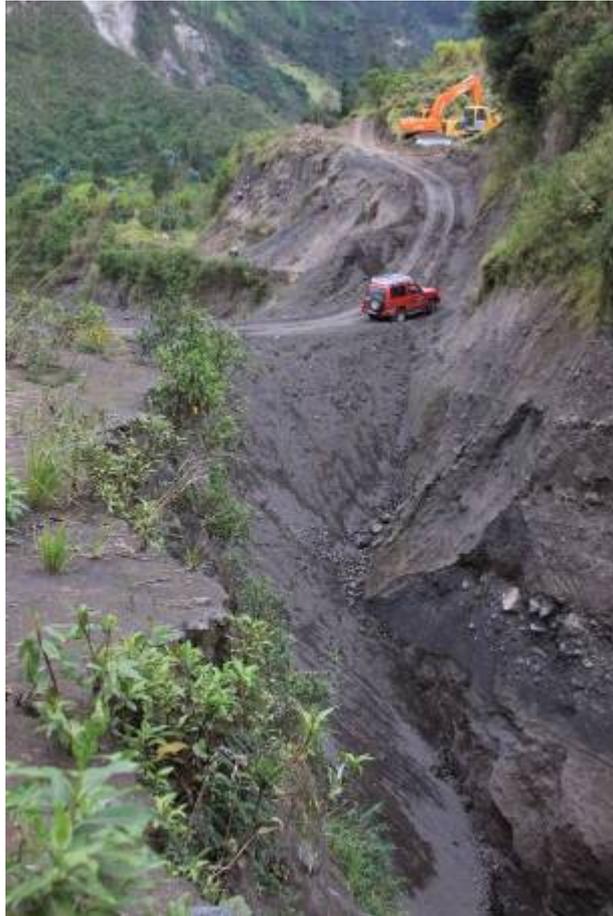
Q. Pingullo.- se ha realizado un relleno de unos 8 m de alto aproximadamente, no se colocó ningún tipo de alcantarilla para el desfogue de agua, condiciones óptimas para represar el agua y en corto tiempo se perderá nuevamente el camino (Fig. 10).

**Figura 10:** Relleno para construcción de camino en la Q. Pingullo (Foto: P. Ramón-IG).

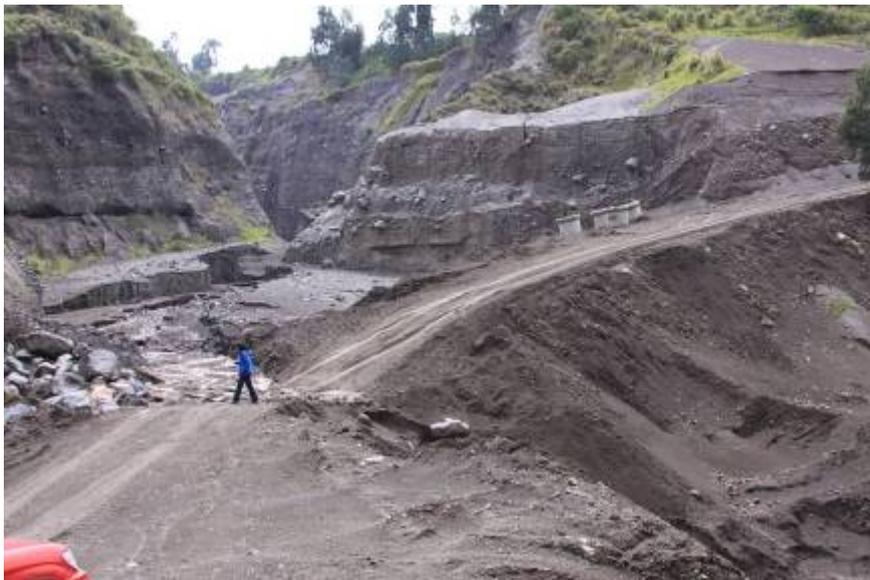
Q. Rea.- se ha rellenado el cauce de la quebrada, suponemos que colocarán posteriormente una alcantarilla (Fig. 11).

**Figura 11:** Paso vehicular por la Q. Rea (Foto: P. Ramón-IG).

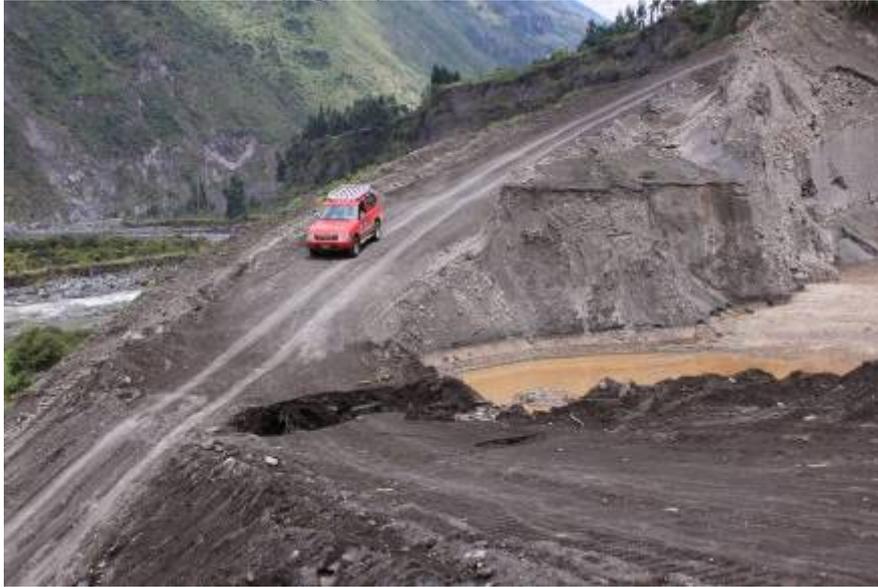
Q. Confesionario.- se ha rellenado tal vez un par de metros, ya se han formado un pequeño represamiento y con algún flujo reciente, el que ya afectó a la vía abierta, ahora se toma una vía alterna (Fig. 12).

**Figura 12:** Relleno y acumulación de agua para el paso por la Q. Confesionario (Foto: P. Ramón-IG).
