## **Informe Especial del Volcán Tungurahua No. 7**

### **Reporte de evaluación sobre los flujos de lodo ocurridos el 01 de diciembre de 2012**

4 de diciembre de 2012

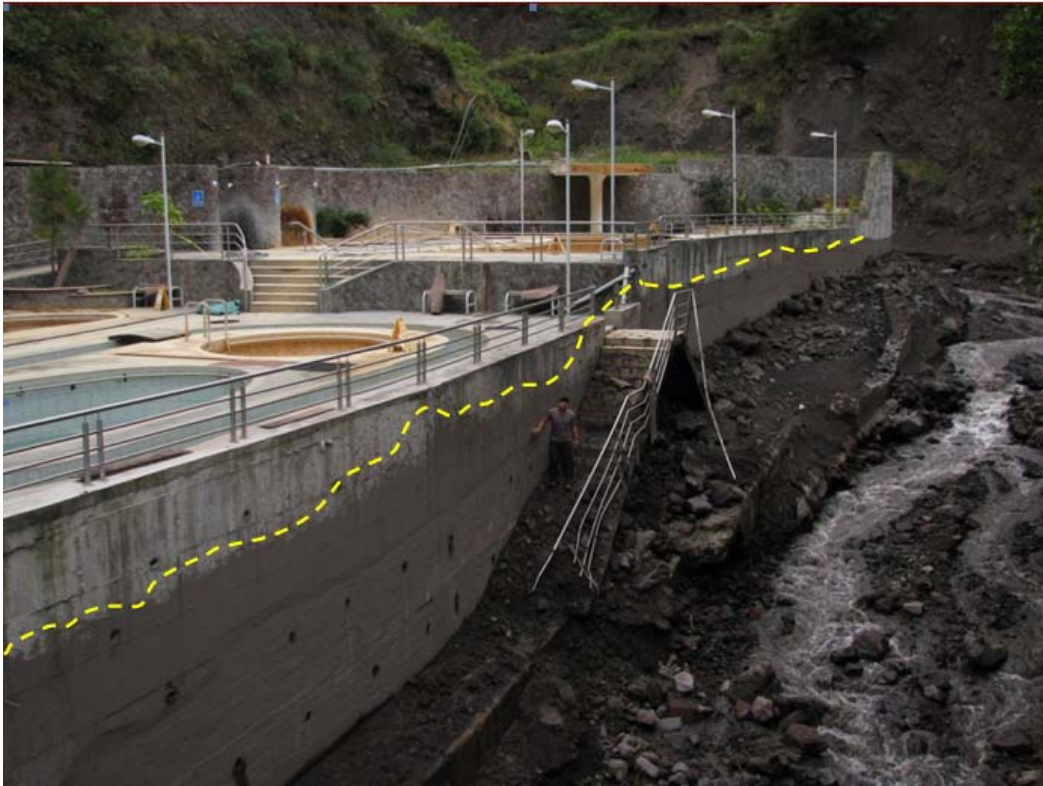
Vista desde el puente de entrada a las piscinas de El Salado, la línea amarilla representa el nivel al cual el lahar llegó el día sábado 1 de diciembre, hacia el margen derecho del río (Foto: S. Vallejo, OVT-IG).

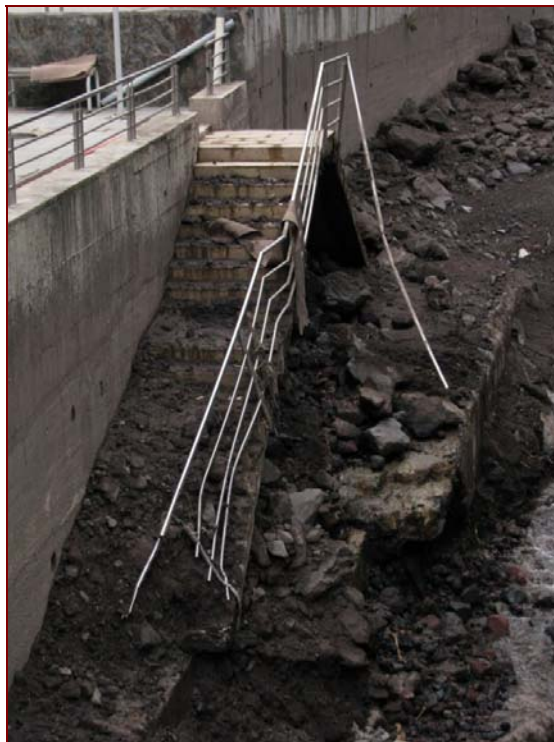
*Graderío de hormigón afectado a causa del lahar (acceso desde las piscinas al río en el margen derecho del mismo, Foto: S. Vallejo OVT-IG).*

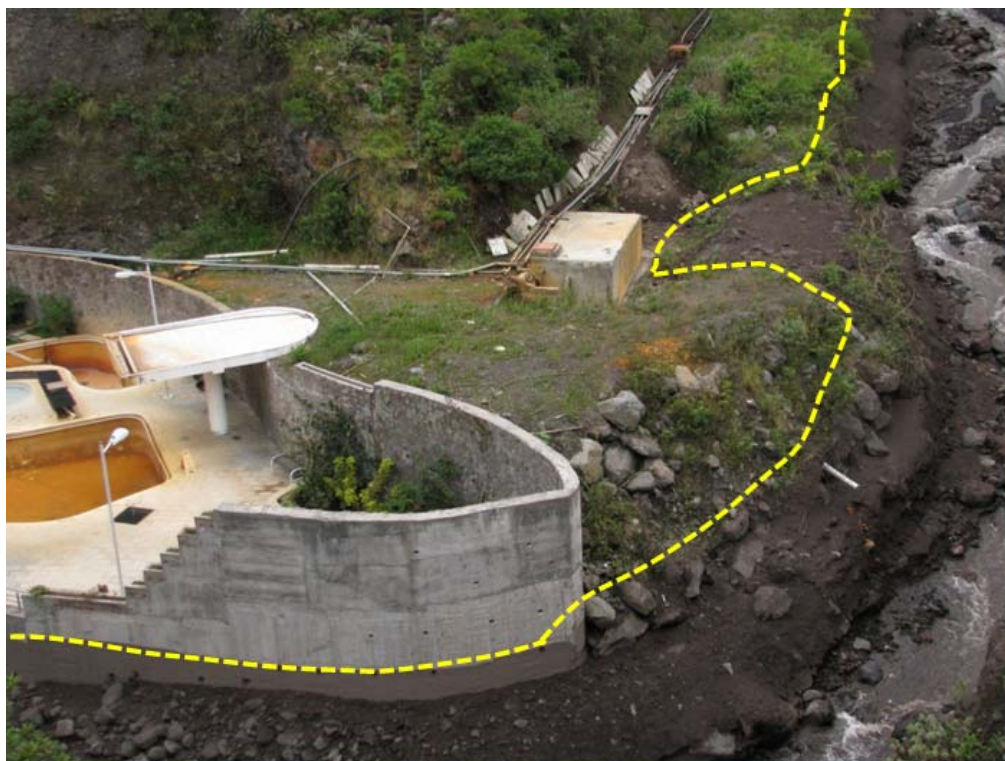
*Vista desde la margen izquierda del Río Vazcún, la línea amarilla representa el calado que alcanzó el flujo de lodo hacia el margen derecho del río (Foto: S. Vallejo, OVT-IG).*

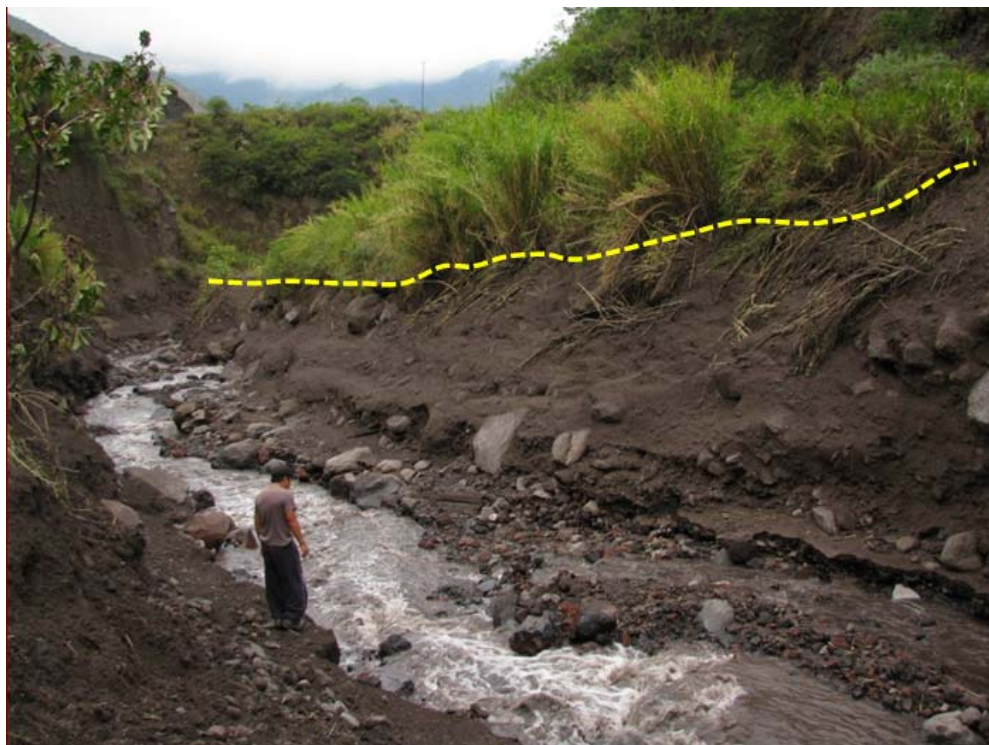
*Vista desde el  
margen izquierdo del  
Río Vascún, la línea  
amarilla representa el  
calado que alcanzó el  
flujo de lodo en el  
margen derecho del  
río (Foto: S. Vallejo,  
OVT-IG).*

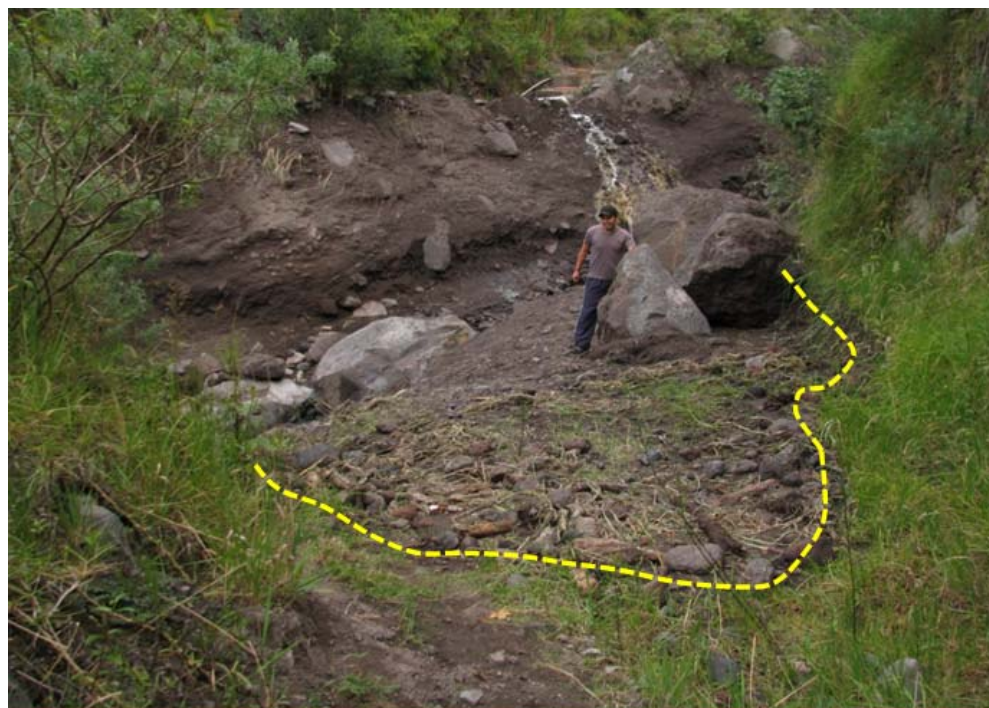
*Vista desde el  
margen izquierdo  
del Río Vascún,  
se observa  
claramente el  
desborde del  
depósito del lahar  
(Foto: S. Vallejo,  
OVT-IG).*

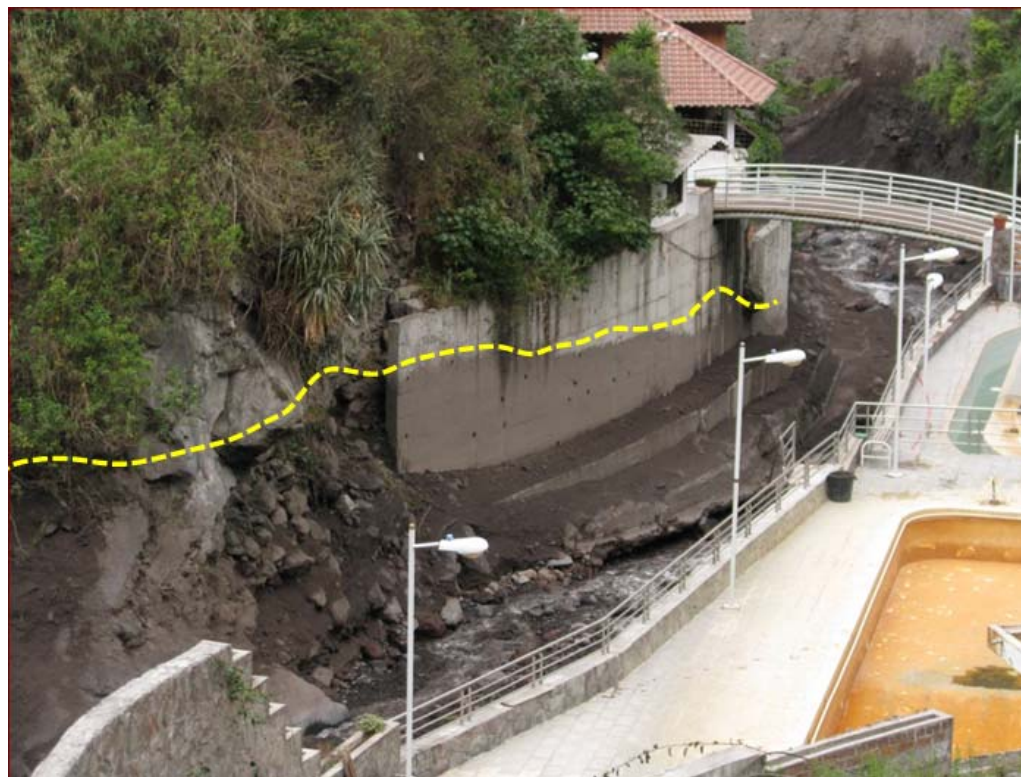
*Altura que alcanzó el flujo de lodo sobre el margen izquierdo del río Vazcún (Foto: S. Vallejo, OVT-IG).*

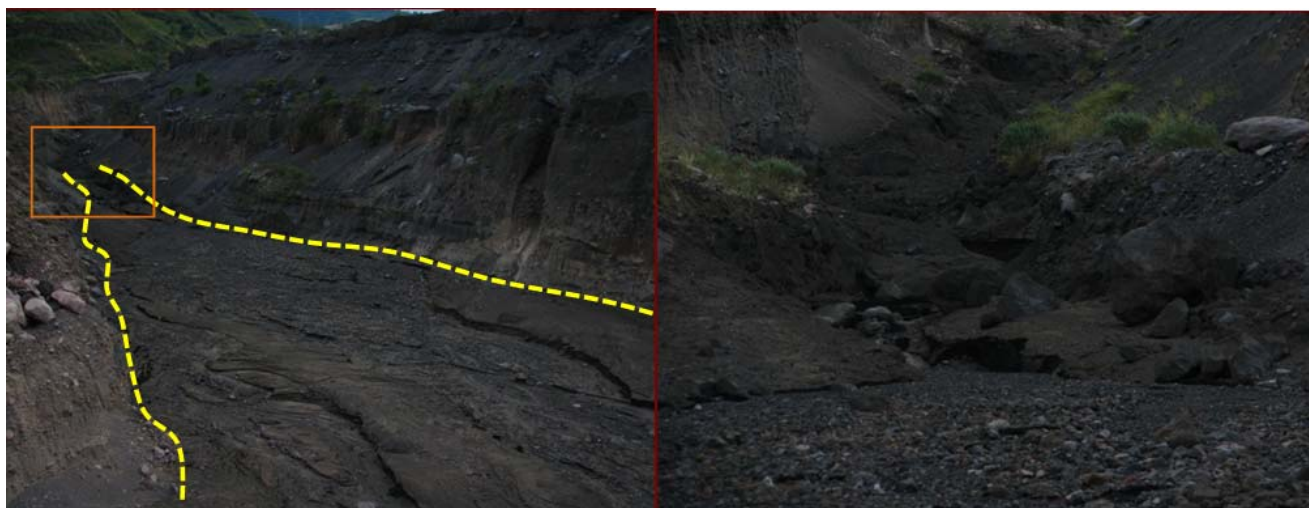
*Fotografía izquierda, vista general del depósito del lahar en el sector de la Pampa. Fotografía derecha, detalle del recuadro en naranja mostrando la desembocadura de la quebrada (Foto: S. Vallejo, OVT-IG)*

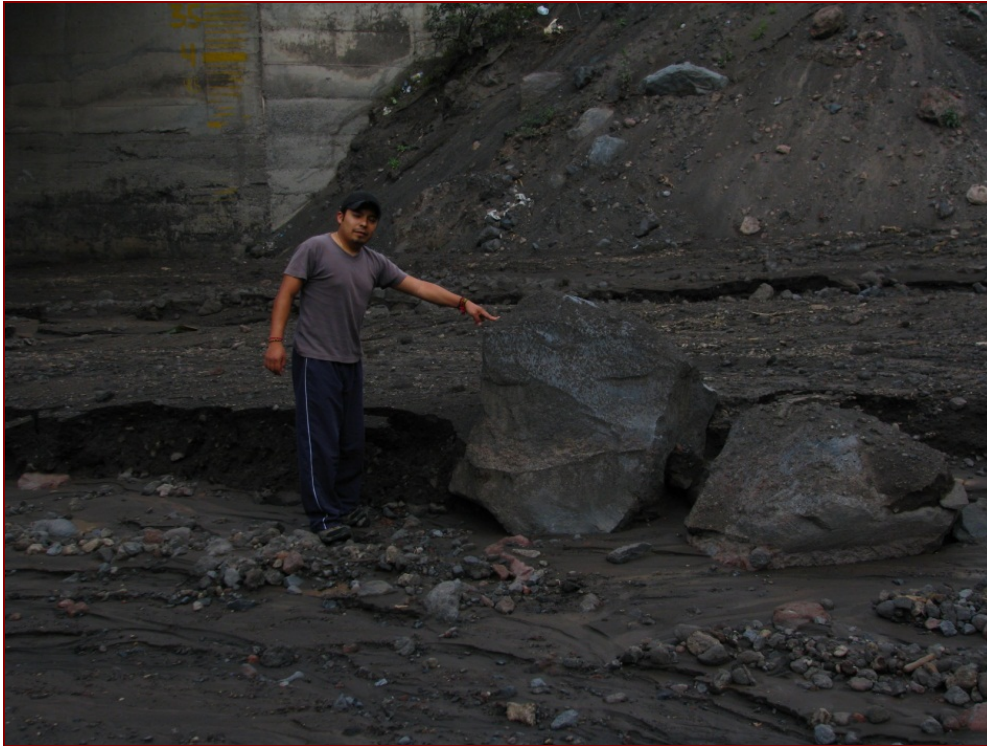
*Bloques de tamaño métrico que fueron acarreados por el lahar su diámetro superaba los 50 cm aproximadamente (Foto: S. Vallejo, OVT-IG).*

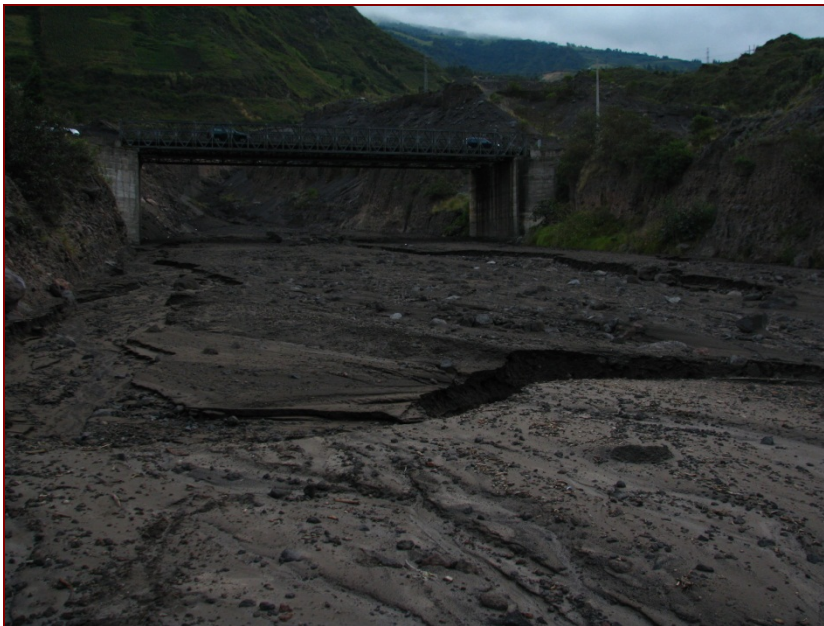
*Depósito del lahar visto desde el norte del puente en el sector de La Pampa, el cual rellenó completamente el ancho del cauce (Foto: S. Vallejo, OVT-IG).*

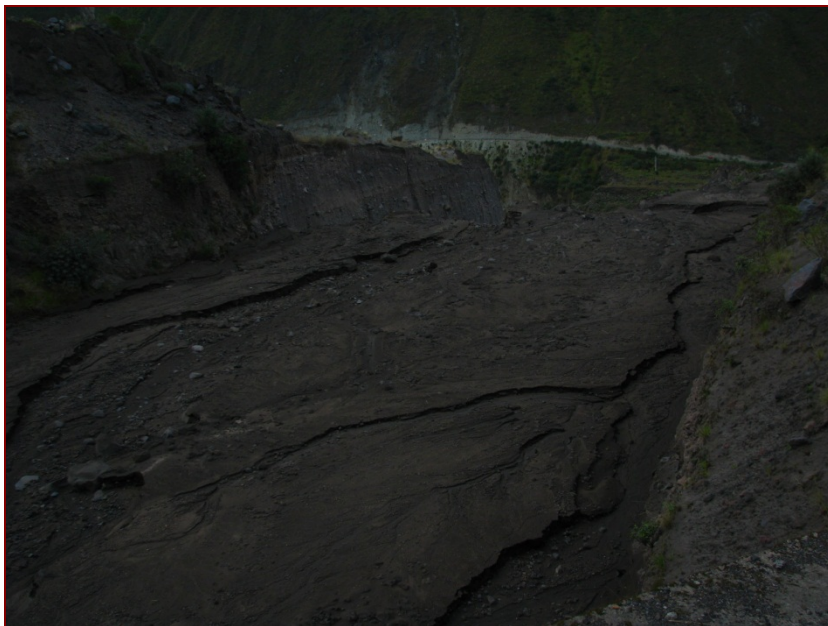
*Vista desde el puente hacia el río  
Pastaza, se observa el depósito y  
la erosión del lahar en la quebrada  
de La Pampa (Foto: S. Vallejo,  
OVT-IG)*
