INFORME No. 04
INSTITUTO GEOFÍSICO – ESCUELA POLITÉCNICA NACIONAL
RESUMEN SEMANAL: VOLCÁN TUNGURAHUA
SEMANA DEL 23 al 29 de ENERO de 2006

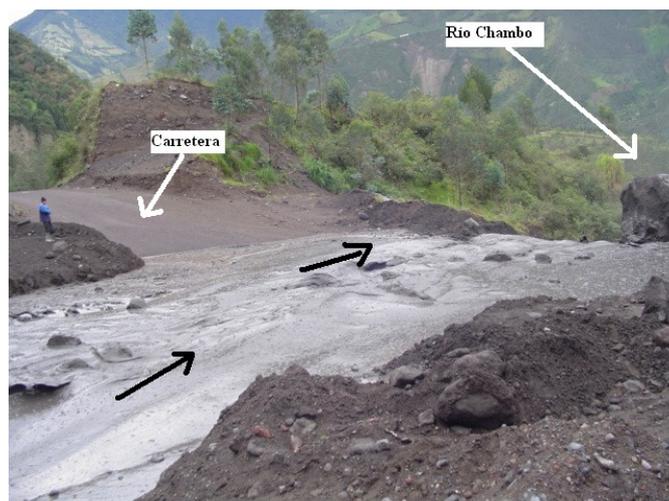
Figura No. 01 Quebrada Achupashal, se observa el lahar que ocurrió a las 12h00 T, del día 24 de enero de 2006. Este flujo contiene un alto porcentaje de finos.

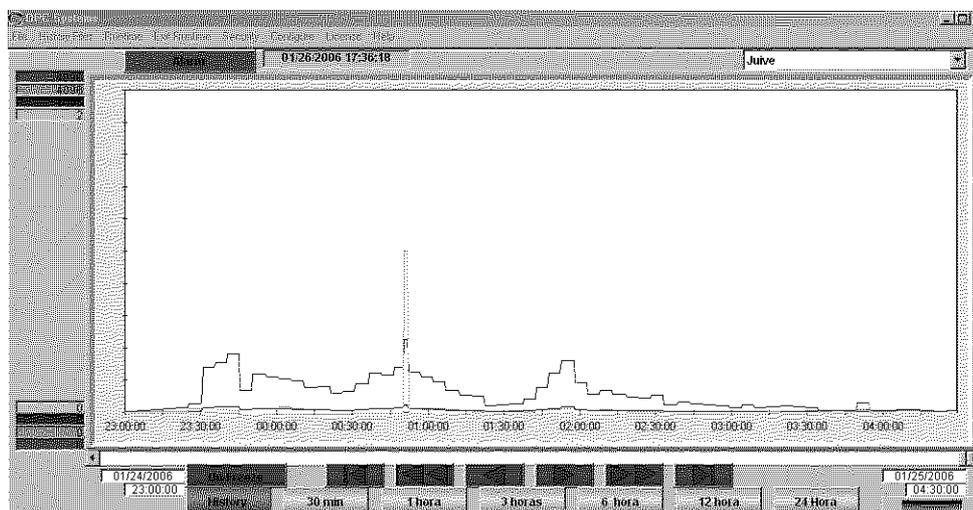
06h40 Se observa que los valores en los AFM de Juive comienza a incrementarse de las 23h00 TL con valores de: **AFM** juive LB 108, HB 53; posteriormente los valores se incrementan y disminuyen (vea Fig. 2) y a las 01h40 TL el lahar se encuentra ya en la Pampa. Esta información nos indica que el flujo fue lento desde su punto de origen hasta llegar a la carretera.

Figura No. 02 Valores del AFM de juive del día martes 24 y miércoles 25 de enero desde las 23h00 – 04h30 TL.

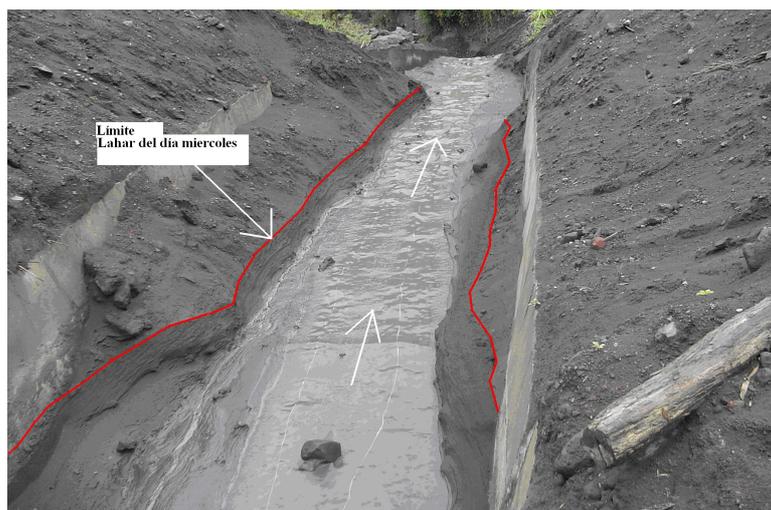
14h29: RV informa que un lahar pequeño está bajando por la quebrada Mandur (vea Fig. 3). En el AFM de Juive se ve Low band 138, High band 23. Los valores descienden inmediatamente. El lahar duró aproximadamente 2 horas y no interrumpió el paso vehicular de la vía Baños – Penipe

Figura No. 03 Quebrada Mandur. Lahar ocurrido el 26 de enero. Se observa las huellas de color gris son de otro lahar ocurrido el día anterior, el cual también fue controlado por el canal. Vista desde el puente hacia el río Chambo.

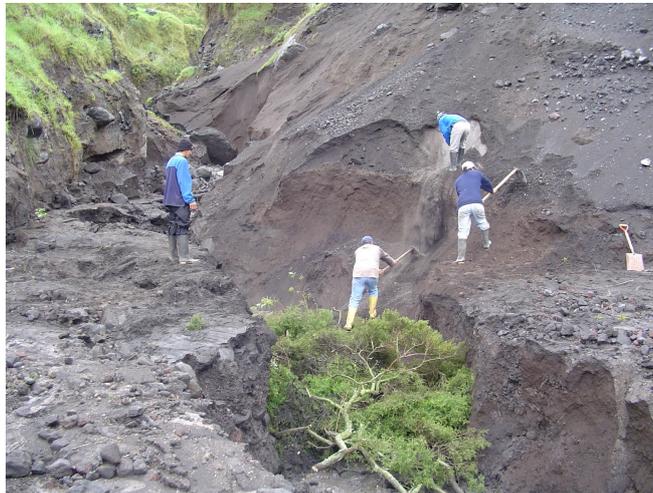
Figura No. 04 Quebrada La Pirámide, un lahar ocurrido en la noche de ayer ha cortado la carretera que conduce a Bilbao. Sin embargo la vía Baños- Penipe fue habilitada a las pocas horas.

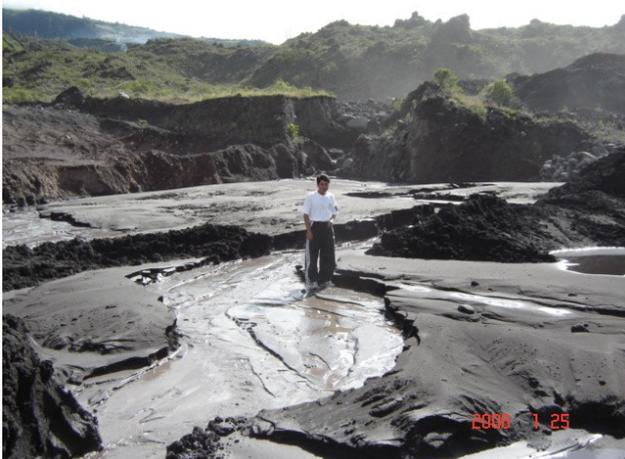
lahar fue de un volumen moderado a pequeño, compuesto por una matriz (90 - 95%) muy fina que es la ceniza, y lo demás son clastos y rocas arrancadas del cauce cuyo tamaño varía de pocos centímetros a decímetros. Al momento la carretera estaba habilitada al paso vehicular.

Figura No. 05 Lahar en la Pampa ocurrido en la madrugada del miércoles 25 de enero.
