INFORME No. 33
INSTITUTO GEOFÍSICO – ESCUELA POLITÉCNICA NACIONAL
RESUMEN SEMANAL: VOLCÁN TUNGURAHUA
SEMANA DEL 18 AL 24 DE AGOSTO DEL 2008

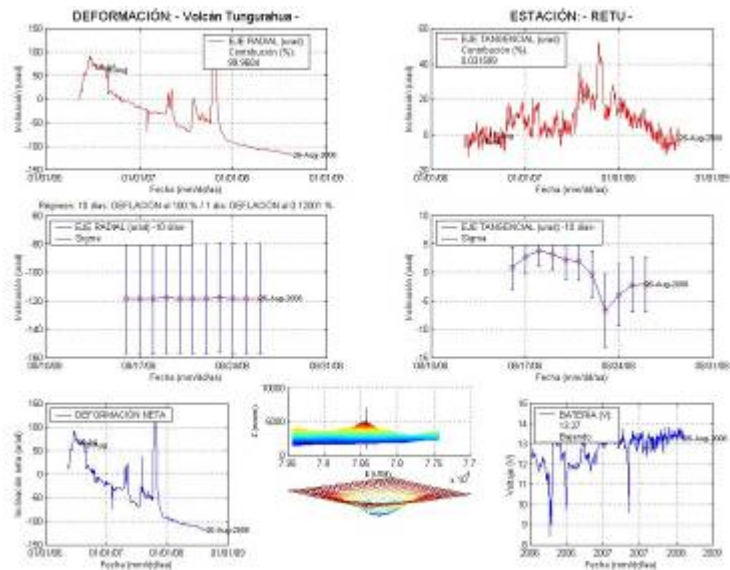
Figura 6: Registro del inclinómetro de RETU, hasta el 24 de Agosto de 2008

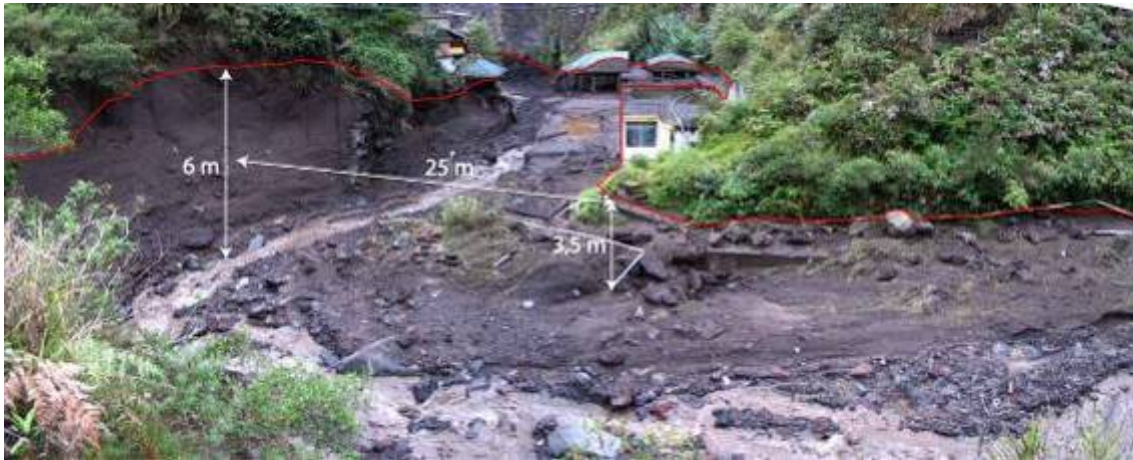
12h30 DB y CR visitan las piscinas de El Salado, están totalmente destruidas. El calado del flujo fue de unos 4 m. El puente de ingreso a las piscinas no existe más. El tope del flujo llego hasta la garita de la boletería.

Fig. 8 Superficie inundada por el aluvión en el Sector de las piscinas de El Salado.

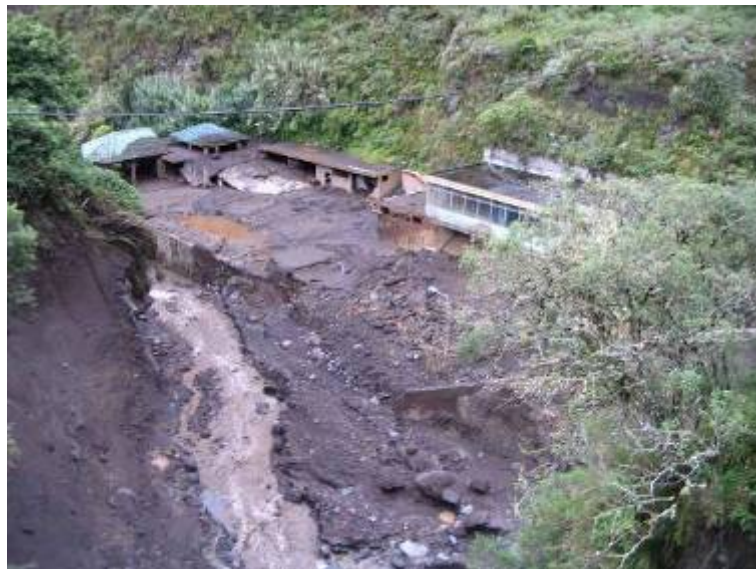
Fig. 9 Las piscinas fueron totalmente dañadas por el flujo.

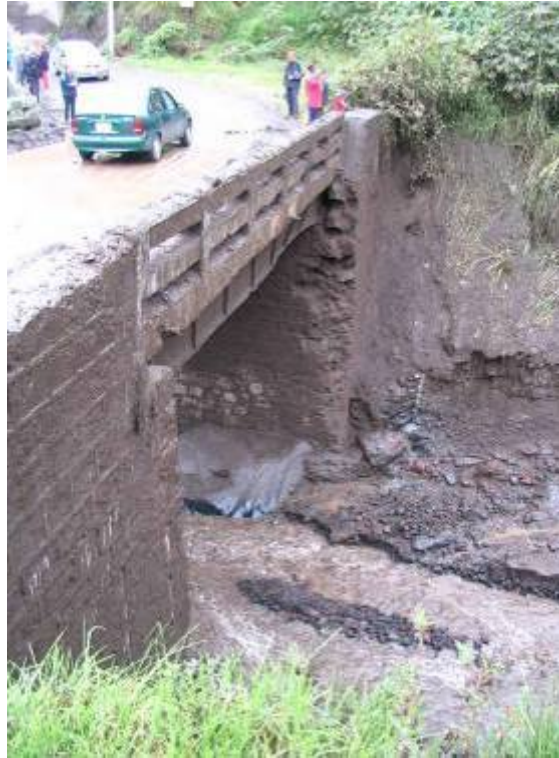
La viga horizontal del soporte del puente viejo está doblada. El flujo pasó sobre el puente.

Fig. 10 El flujo transitó sobre el puente viejo del Vascún dejando un depósito de 20 cm de lodo sobre este. La viga horizontal del puente se encuentra doblada.

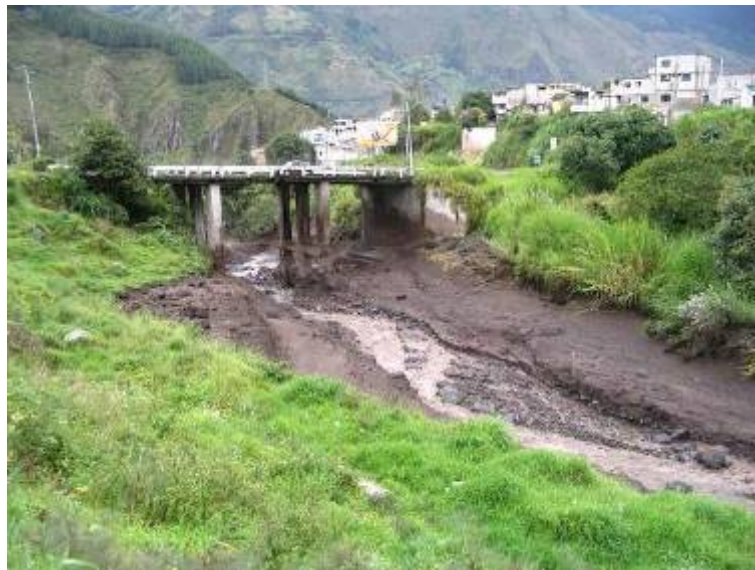
El punte de ingreso a Baños presenta daño estructural. La columna central está rota.

Fig. 11 Depósito del aluvión en el sector del puente principal de ingreso a Baños. El pilar central fue dañado por las rocas.

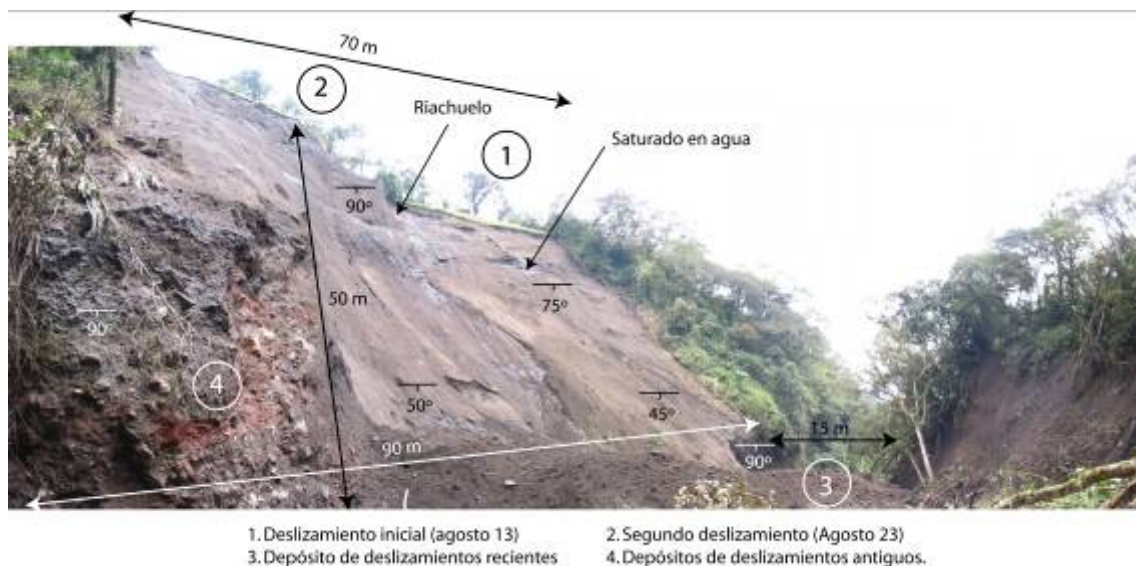
- 1) Se produjo un deslizamiento inicial (agosto 13) en la margen izquierda del río de aproximadamente 40 x 50 m, el material desprendido taponó el cauce del río formando un embalse de aproximadamente 20m de ancho (dique) x 100 m (longitud inundada) x 3 m de profundidad promedio (agua empozada).

2) Noche lluviosa (13 mm en 3 horas), las paredes de los valles se encuentran saturadas en agua. La corona del deslizamiento está formada por potreros y existe un riachuelo que pasa justo por el deslizamiento. El material que forma el deslizamiento está formado por depósitos de flujos piroclásticos antiguos, no está compactado y hay presencia de depósitos de deslizamientos anteriores hacia los lados.

3) Un segundo deslizamiento (Agosto 23) se produjo junto al anterior, esta vez aguas arriba y en la misma pared, el material deslizado entró en al agua empozada y la desplazó, el agua rebosó el nivel superior embalse y produjo una primera ola de pura agua, debilitando el dique y rompiéndolo, lo que produjo la segunda ola más poderosa, provocando daños aguas abajo en la zona poblada (Nahuazo – El Salado - Las Ilusiones – Puentes de ingreso a Baños).

3) Posterior al deslizamiento, se producen 2 nuevos deslizamientos de menor tamaño (50 x 41 x 3 y 15 x 20 x 3, aguas abajo y aguas arriba, respectivamente), los que no han llegado a taponar el río por el momento. El deslizamiento continúa desprendiendo material.

Fig. 12 Escarpe del deslizamiento de Nahuazo. El ancho del cauce del río a la altura del depósito es de 41 m.

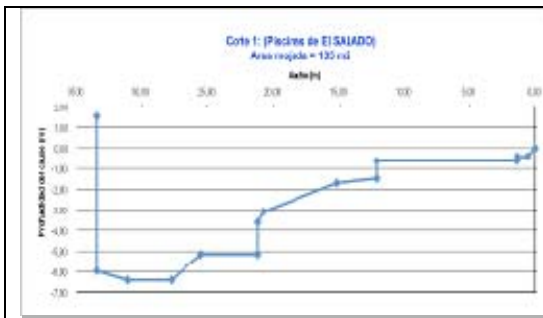
Fig. 13 Sección Piscinas de El Salado.

Diferencia de alturas = 1.53 m
 Radio de curvatura = 50 m
 Longitud inundada = 33.4 m
Velocidad = 4.7 m/s
 Área inundada = 135 m²
Caudal pico = 640 m³/s

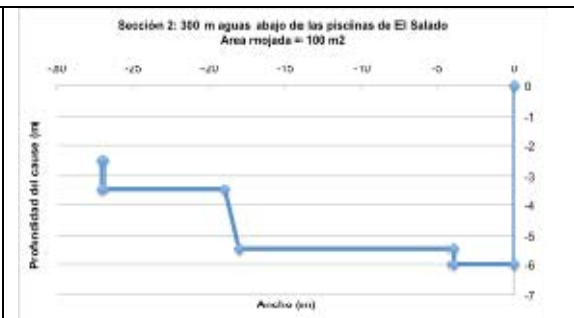
Fig. 14 Sección a 300 m aguas debajo de las Piscinas de El Salado.

Diferencia de alturas = 2.5 m
 Radio de curvatura = 50 m
 Longitud inundada = 27 m
Velocidad = 6.7 m/s
 Área inundada = 100 m²
Caudal pico = 670 m³/s
