OBSERVATORIO DEL VOLCÁN TUNGURAHUA
INSTITUTO GEOFISICO
ESCUELA POLITECNICA NACIONAL

INFORME SEMANAL No. 32 – VOLCAN TUNGURAHUA
08 AL 14 DE AGOSTO DE 2011

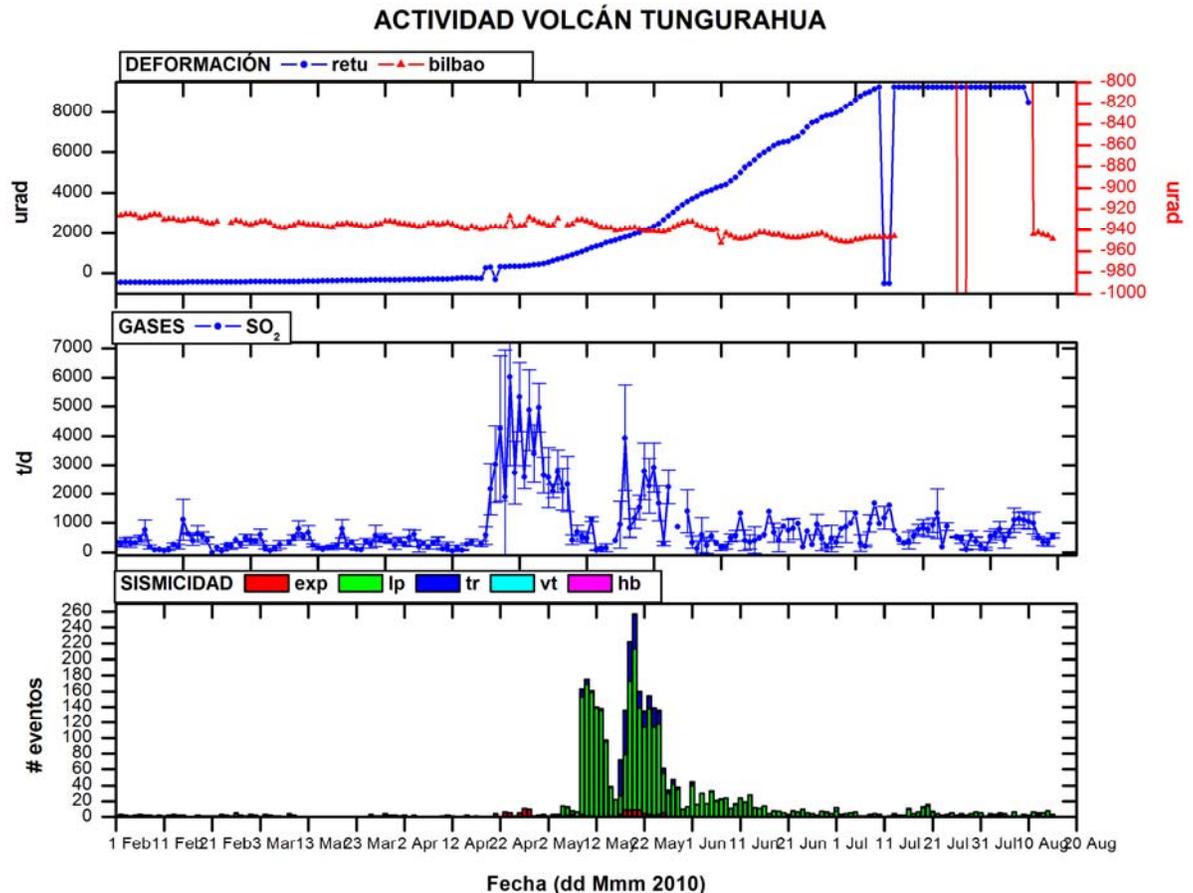
Fig. 1: Resumen de los flujos de SO₂ y actividad sísmica hasta el 15 de Agosto de 2011.

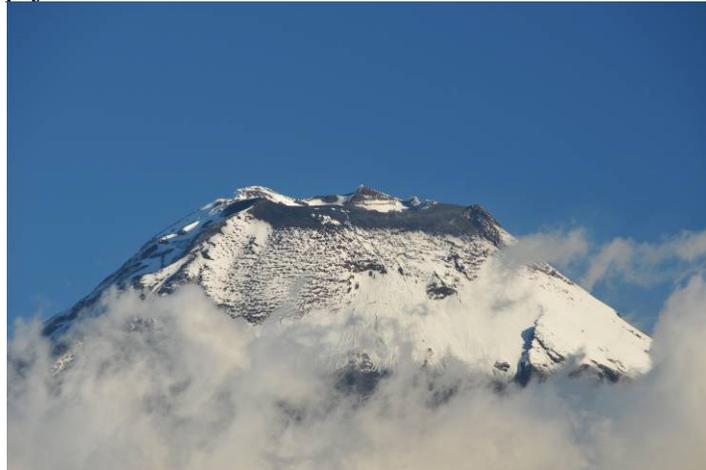
22:45 Volcán despejado en la cumbre, se observa nieve arriba de los 4500 msnm. (Fig. n1).

Figura. 2: Volcán parcialmente despejado (Foto: B.Bernard, OVT-IG).

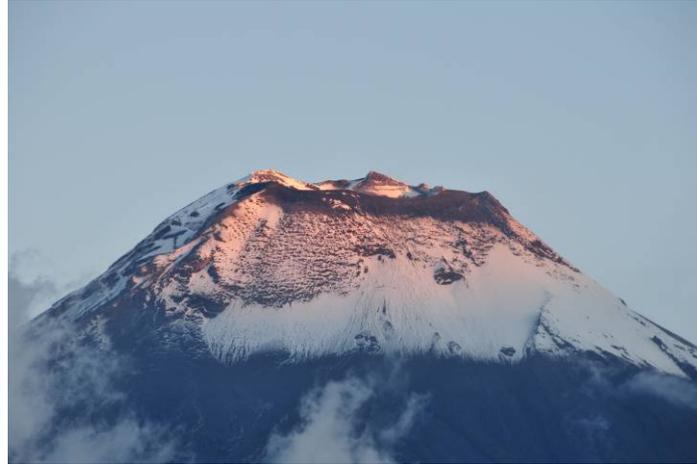
23:21 Volcán despejado con actividad fumarólica mínima en el flanco NW (Fig. n2).

Fig. 3: Volcán despejado al atardecer (Foto: B.Bernard, OVT-IG).

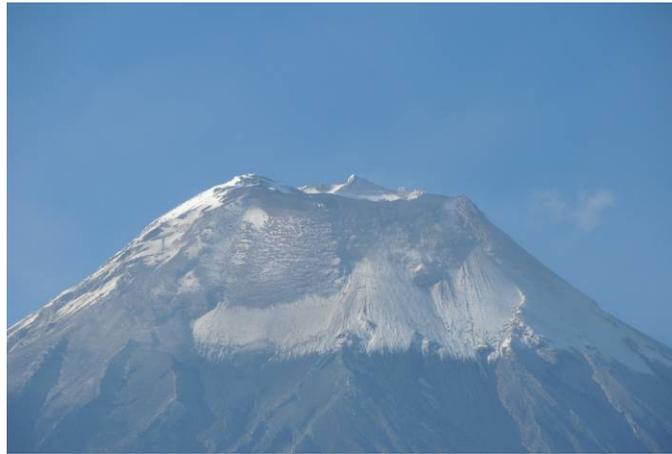
12:49 Volcán despejado, con visualización completa de la cumbre. (Fig. n3).

Fig. 4: Visualización completa de la cumbre del volcán (Foto: B.Bernard, OVT-IG).

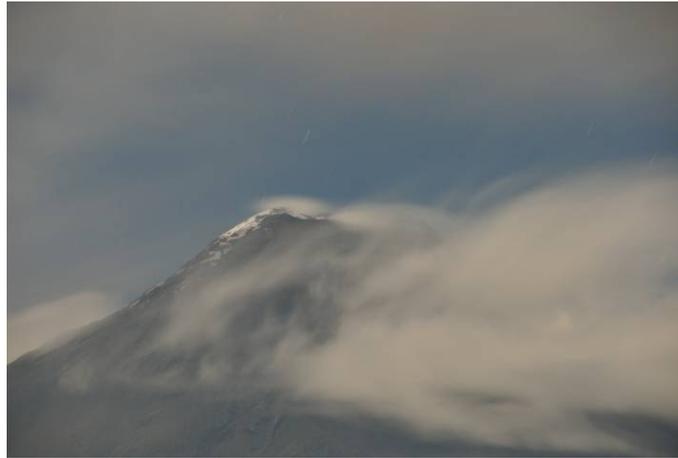
03:09 Volcán despejado parcialmente en la noche. (Fig. n4).

Fig. 5: Volcán despejado parcialmente en la noche. (Foto: B.Bernard, OVT-IG).

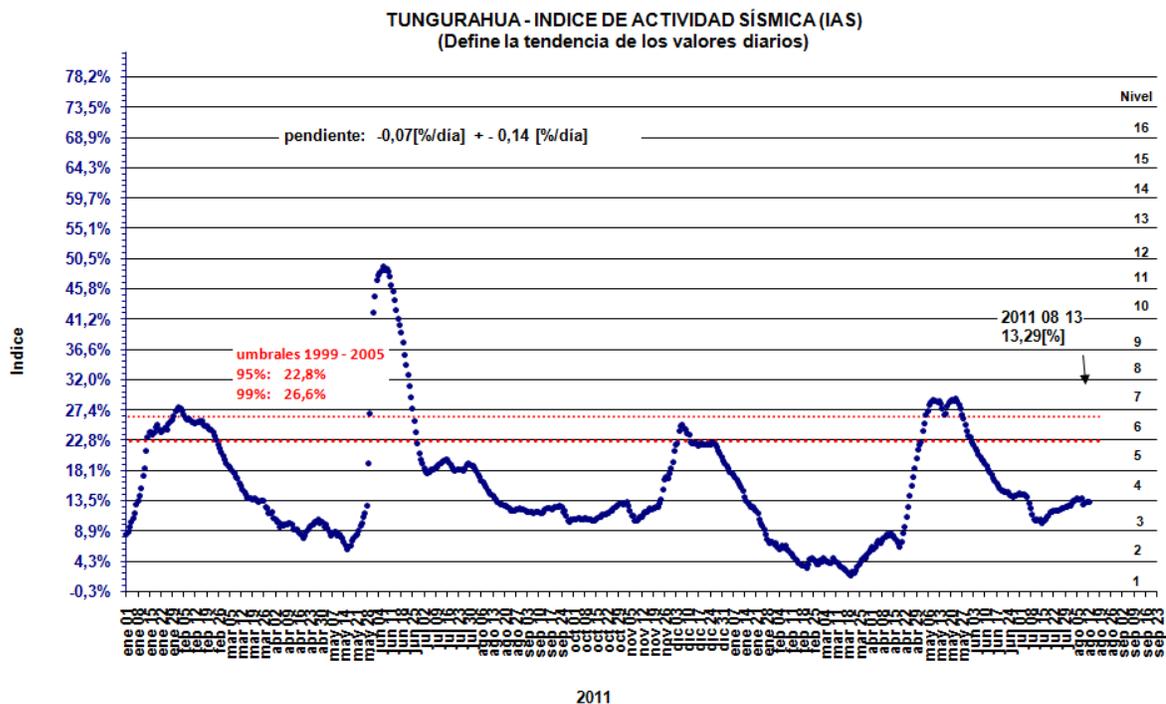
- * Nivel del IAS:3
- * Tendencia del IAS: Estable (pendiente: $-0,07 \pm 0,14$).
- * Velocidad: Dentro del rango 1999-2005
- * Aceleración: Dentro del rango 1999-2005

Fig. 6: IAS actualizado hasta el 13 de agosto de 2011

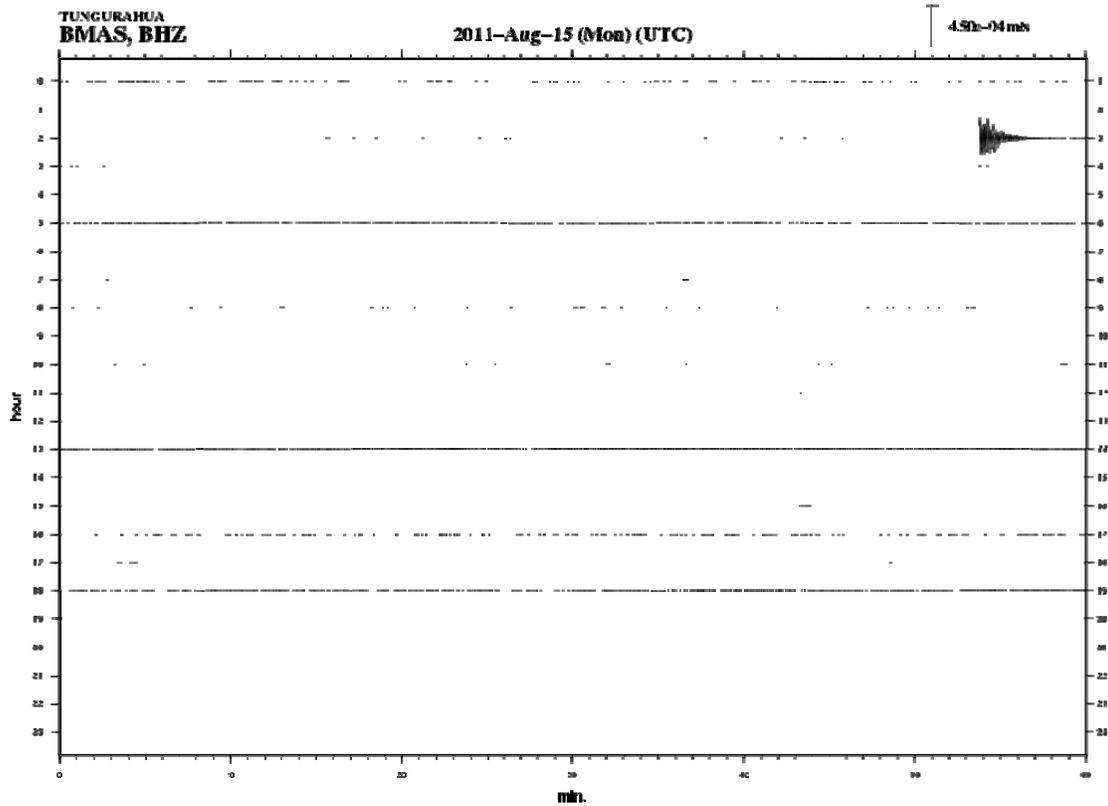
02h53 Se produce un sismo de magnitud 5.9 localizado a $2.0227^{\circ}S$; $77.1293^{\circ}W$ en la provincia de Pastaza, a una profundidad de 196.15 Km, a 99.2 km al S 69° E de la ciudad de Palora (distancia epicentral) con un hipocentro a 219.8 km de la misma ciudad. (Fig. s1)

Fig. 7: Sismo ocurrido a las 21h53 TL con magnitud 5.9, a 99.2 km al S 69° E de la ciudad de Palora, a una profundidad de 196.15 Km.

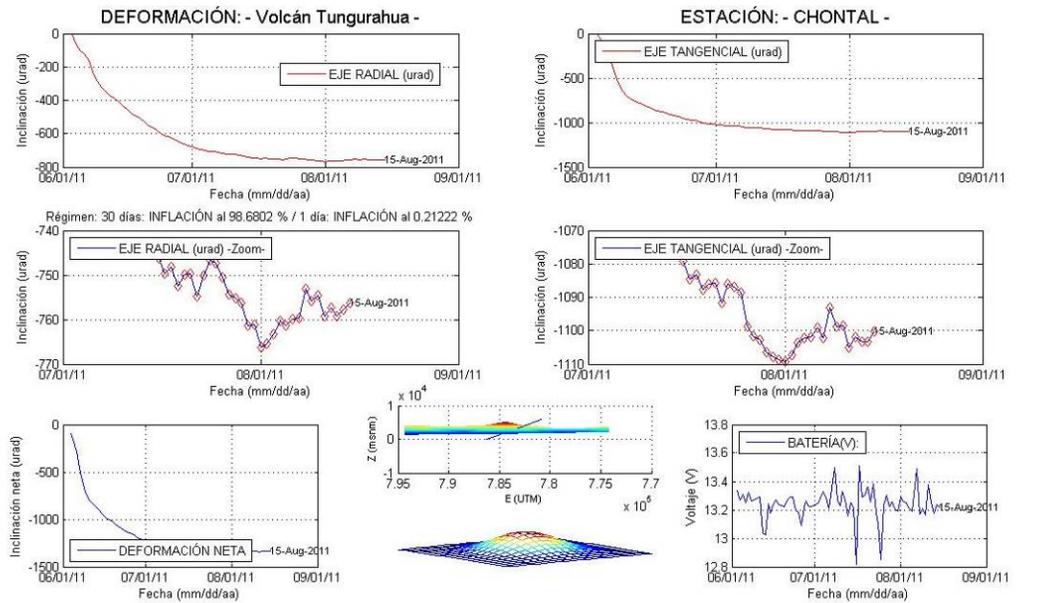
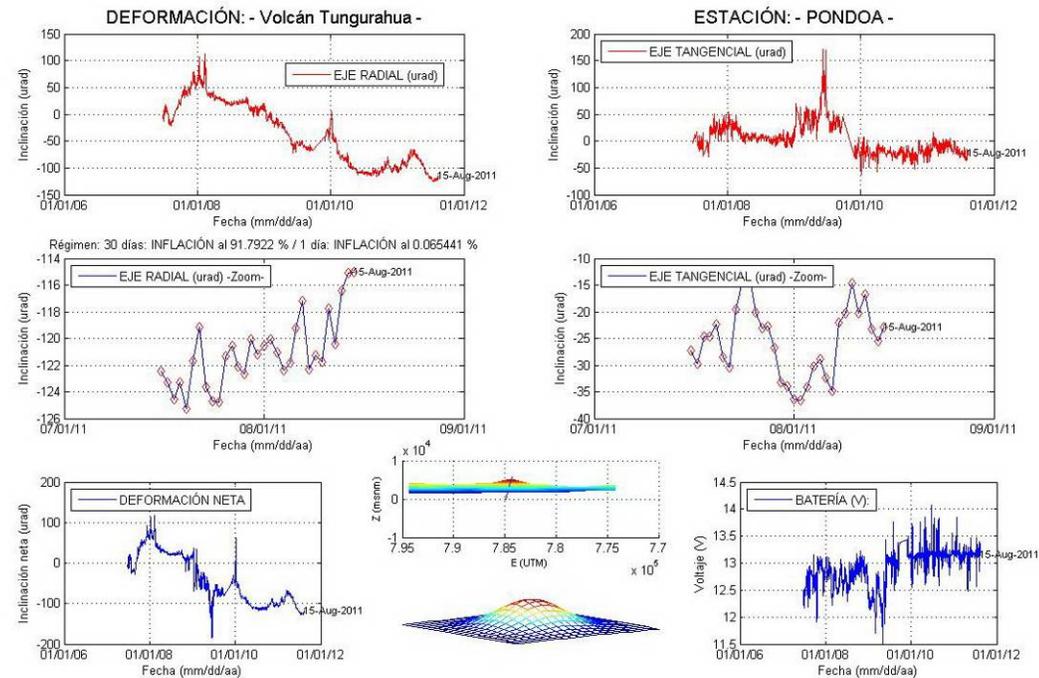
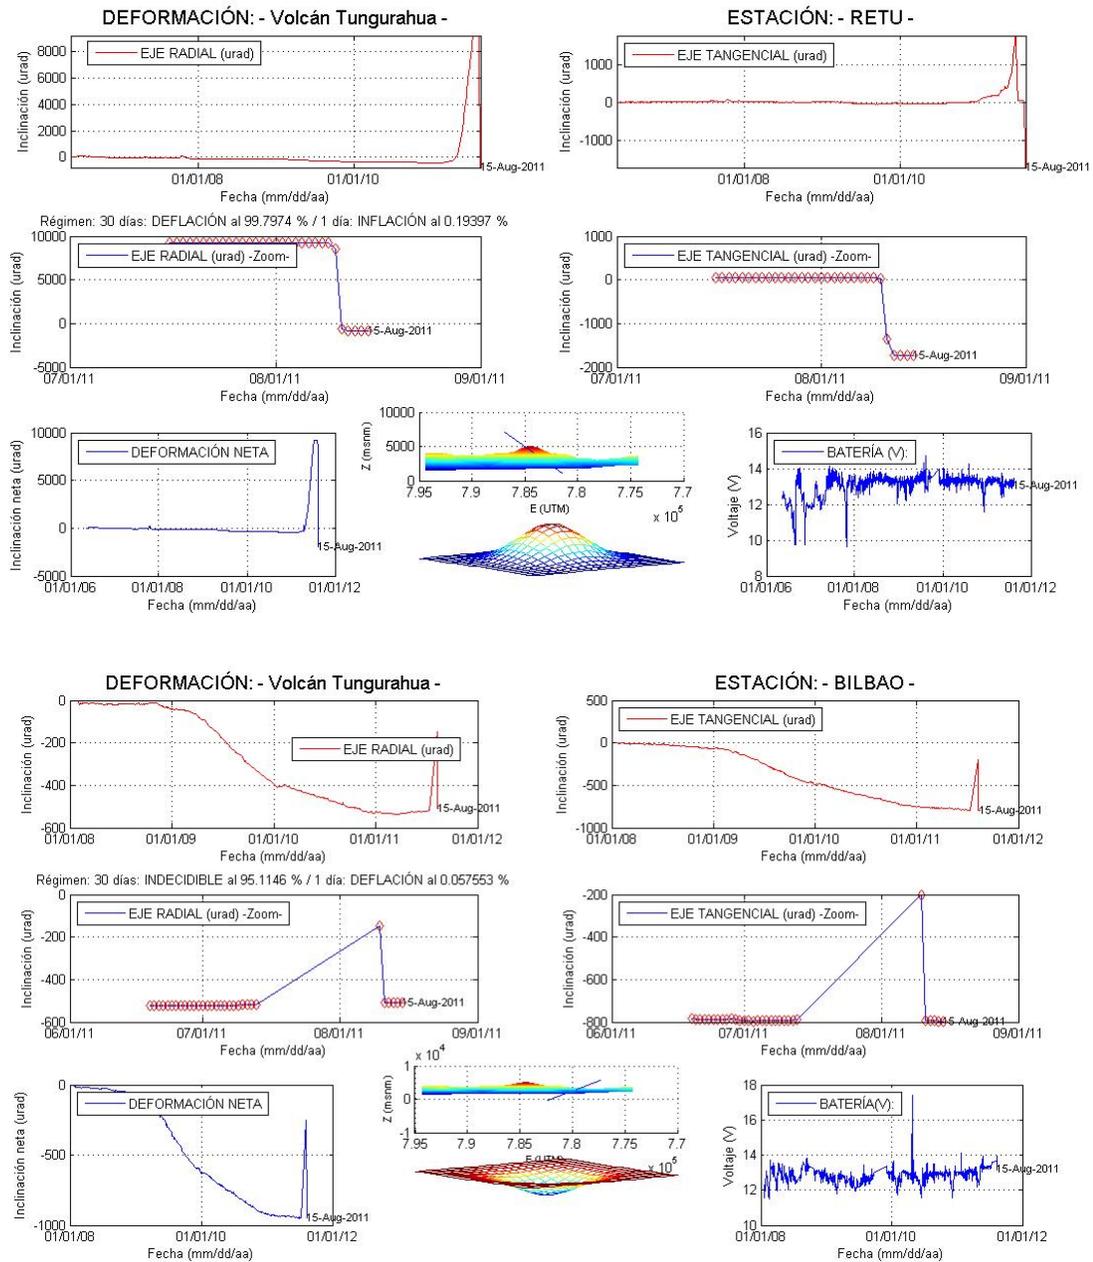
Se registra inflación en los inclinómetros. Nótese los saltos en las curvas para Retu y Bilbao debido a la reparación de los instrumentos (Fig. 10).

Fig. 8: Representación de los datos de inclinómetros CHONTAL, PONDOA y BILBAO hasta el 15 de Agosto de 2011

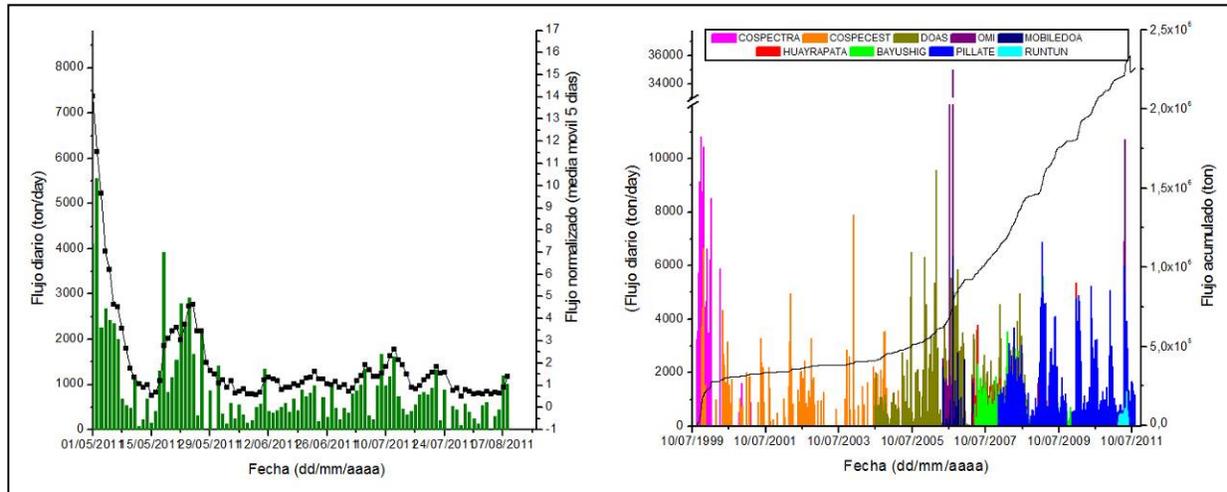
Gases: Los caudales de SO₂ medidos fueron desde un mínimo de 346 ton/día hasta un valor máximo de 1103 Ton/día registrado el día 09 de Agosto en la estación de Pillate. El flujo de SO₂ promedio ha sido de 500 ton/día. Si bien existen valores elevados, sobre las 900 ton/día, el número de muestras asociado es bastante bajo, limitando el peso de los mismos.

Fig. 9: Evolución de los datos de SO₂ hasta el 15 de Agosto de 2011.

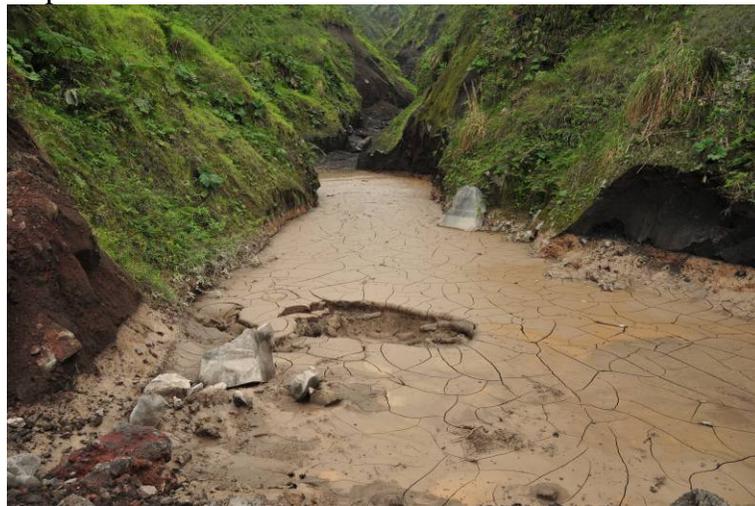
En la mañana BB y WM acompañados por Benigno Meneses (vigía de Bilbao), realizaron una visita al sector de Bilbao donde se constató que se está habilitando la antigua vía Bilbao-Puela, y que la maquinaria había represado las quebradas Pingullo (Fig. 10) y Motilones (Fig. 11). Además están en proceso de construcción de una represa en la quebrada de Chontapamba (Fig. 12). Estos represamientos representan un peligro ya que se acumula el agua y los sedimentos, y con fuertes lluvias las represas podrían colapsar de manera violenta generando serios problemas en la carretera Baños-Penipe y en el sector de Bilbao. Además el represamiento en la quebrada de Pingullo impide tener un correcto registro de datos de AFM de la estación de Bilbao.

Realizando un cálculo se estima que los volúmenes de material que aportarían estas represas son: en la quebrada de Pingullo: ~ 3300 m³, en la quebrada de Motilones: ~ 700 m³, en la quebrada de Chontapamba: ~ 7500 m³.

Fig. 10: Represa en la quebrada de Pingullo. Posición: 17 M 0779016 UTM 9839318. Elevación: 2443 msnm. Ancho: ~ 15m. Largo: ~ 60m. Profundidad:~ 6m. (De los cuales 3m. ya estaban cubiertos con sedimentos). (Foto: B. Bernard OVT-IG).

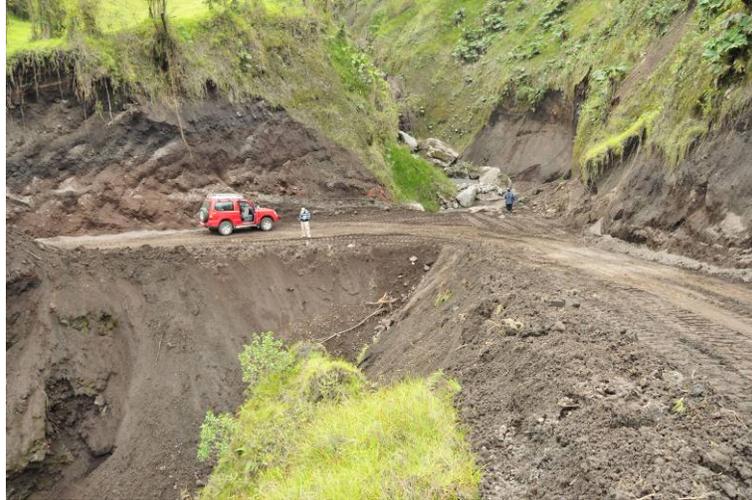
Fig. 11: Represa en la quebrada de Motilones. Posición: 17 M 0779073 UTM 9838627. Elevación: 2604 msnm. Ancho: ~10m. Largo: ~30m. Profundidad: ~2m. (Foto: B. Bernard OVT-IG).

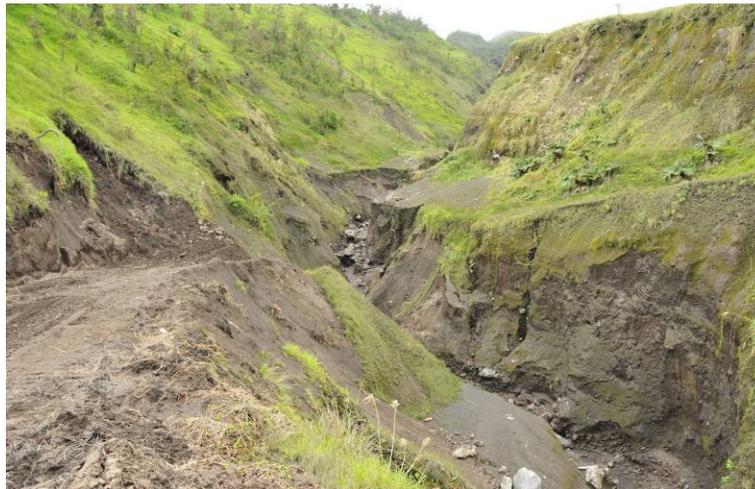
Fig. 12: Represa en construcción en la quebrada de Chontapamba. Posición: 17 M 0779008 UTM 9838467. Elevación: 2665 msnm. Ancho: ~15m. Largo: ~50m. Profundidad: ~20m. (Foto: B. Bernard OVT-IG).
