EVALUACIÓN DE INTENSIDADES DEL SISMO DE ATACAMES DE M_w 5.3 (19/12/2016) Y ESTIMACIÓN DE LAS FRECUENCIAS DE RESONANCIA DE LOS SUELOS CON MEDIDAS DE RUIDO AMBIENTAL EN ATACAMES Y TONSUPA

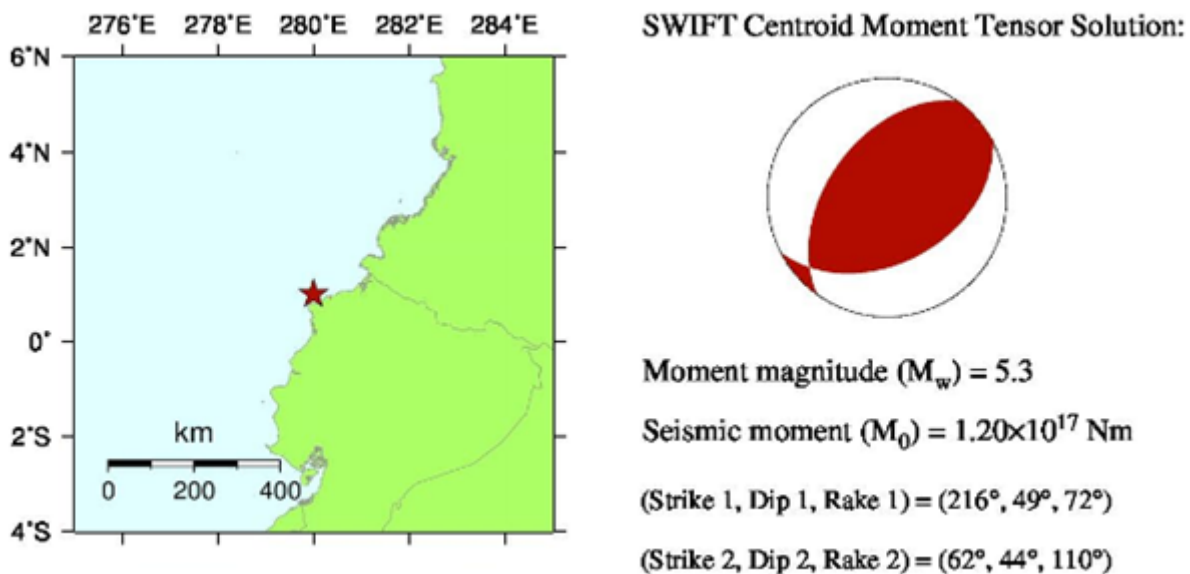
Figura 1. Mecanismo focal del evento registrado el 19/12/2016, con magnitud 5.3 M_w (referencia 2).

El 19 de diciembre de 2016, a las 02h11 (TL), se registró un sismo de 5.3 M_w de magnitud (5.8 MI, recalculada IG-EPN*), a una profundidad de 6.4 km frente a las costas del cantón Atacames (referencia 1). El sismo se produjo en una falla cuyo movimiento es inverso tal como lo muestra el mecanismo de la ruptura en la figura 1 (referencia 2).

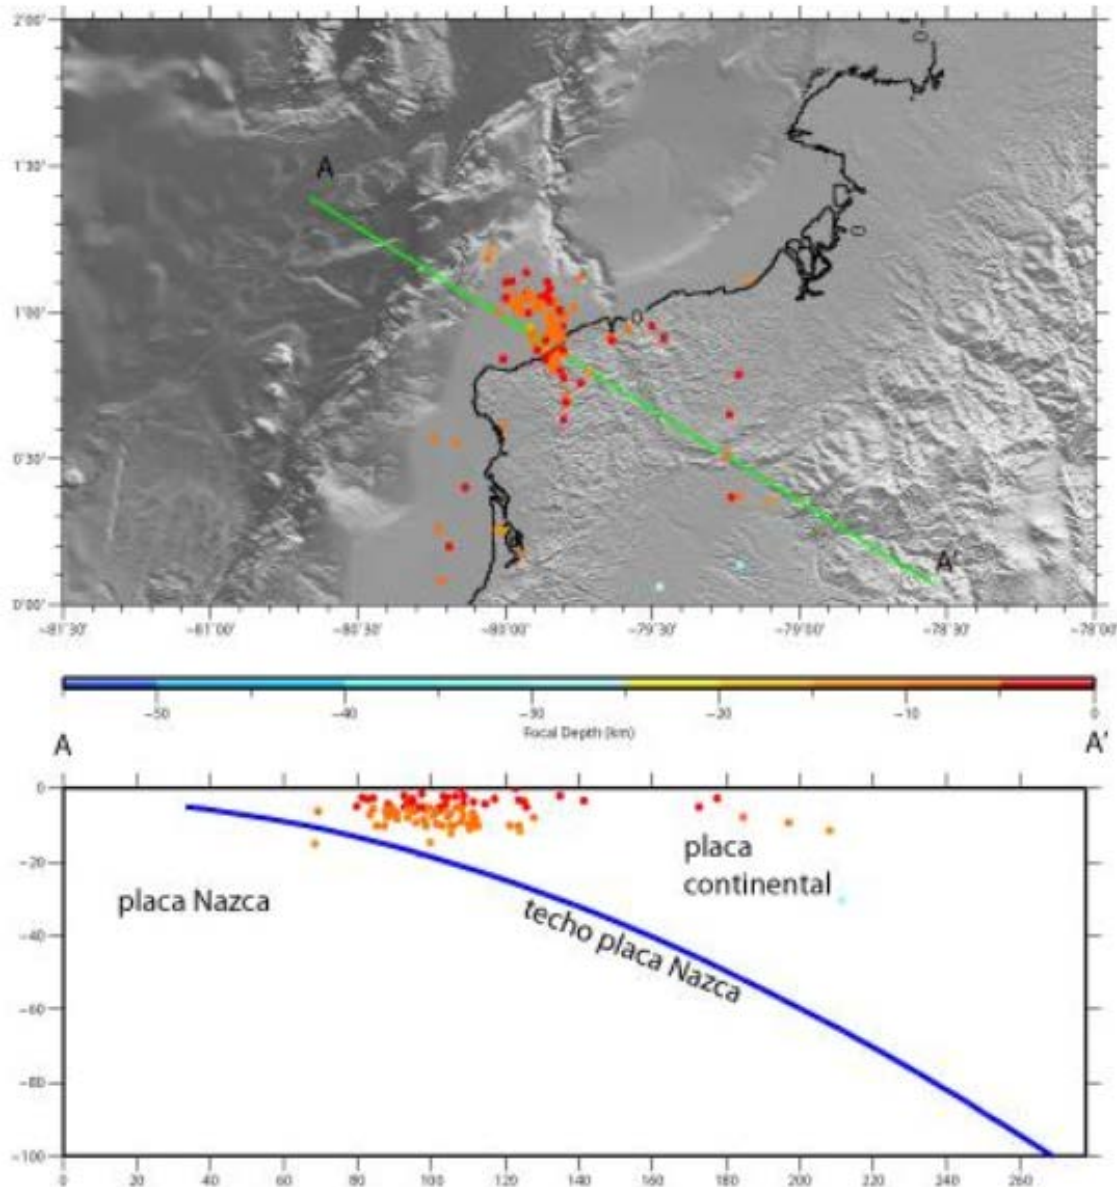
Figura 2. Localización de los eventos registrados frente a las costas del cantón Atacames (referencia 3).

Este evento junto a los ocurridos en esta zona desde inicios de diciembre del año anterior, probablemente están asociados a una falla tectónica ubicada en la placa continental, que posiblemente fue activada como resultado de la variación de esfuerzos generados por el sismo de subducción del 16 de abril de 2016 (ver figura 2).

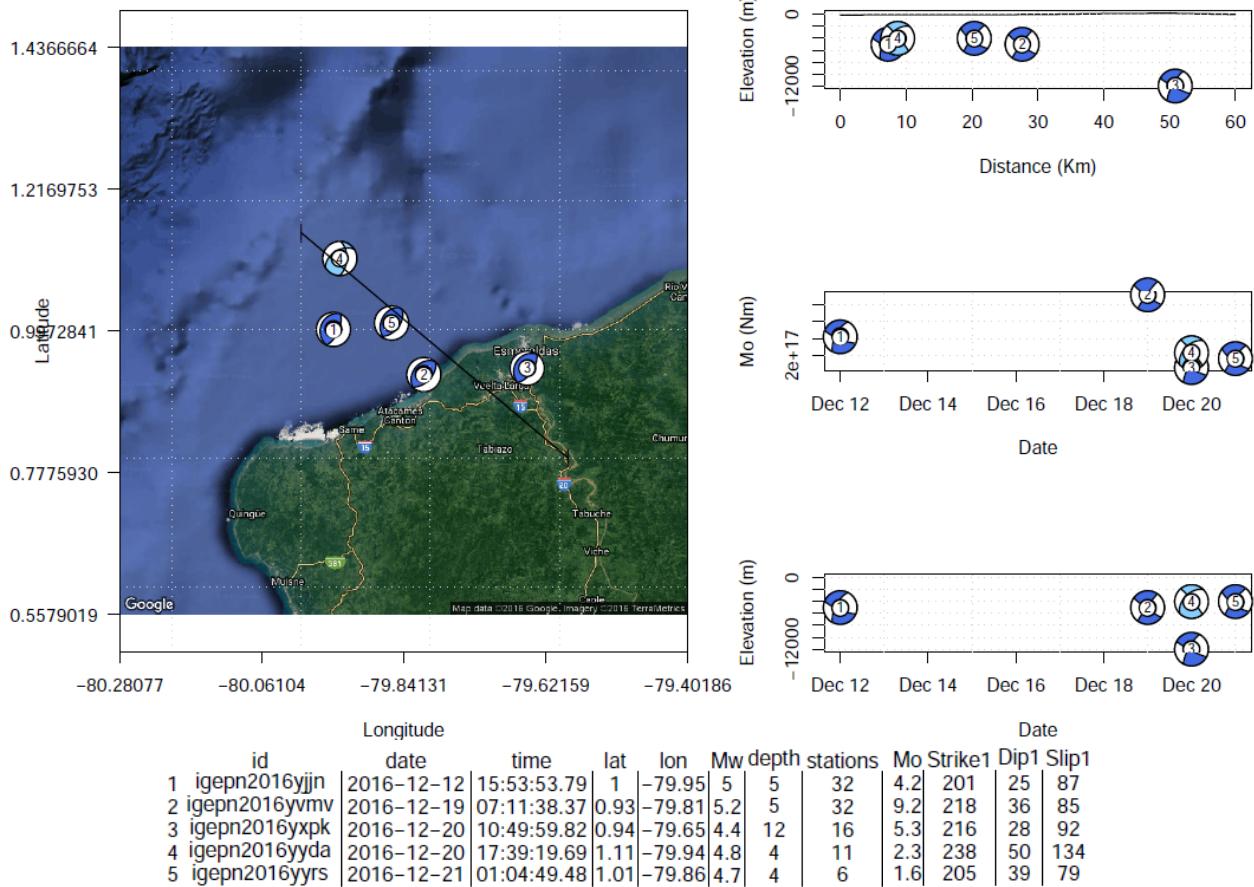
Figura 4. Mecanismos focales de la sismicidad ocurrida en el mes de diciembre de 2016 en la zona de Atacames, obtenidos a partir de la inversión de los datos de sísmica.

La hipótesis más plausible, considerando los mecanismos focales inversos ubicados en la figura 3 junto con la línea sísmica de gran ángulo procesada por Agudelo et al. (2009, referencia 4 y figura 4), es que una falla tipo splay (SF, es decir una estructura ubicada sobre la corteza continental) es la fuente de la sismicidad registrada.

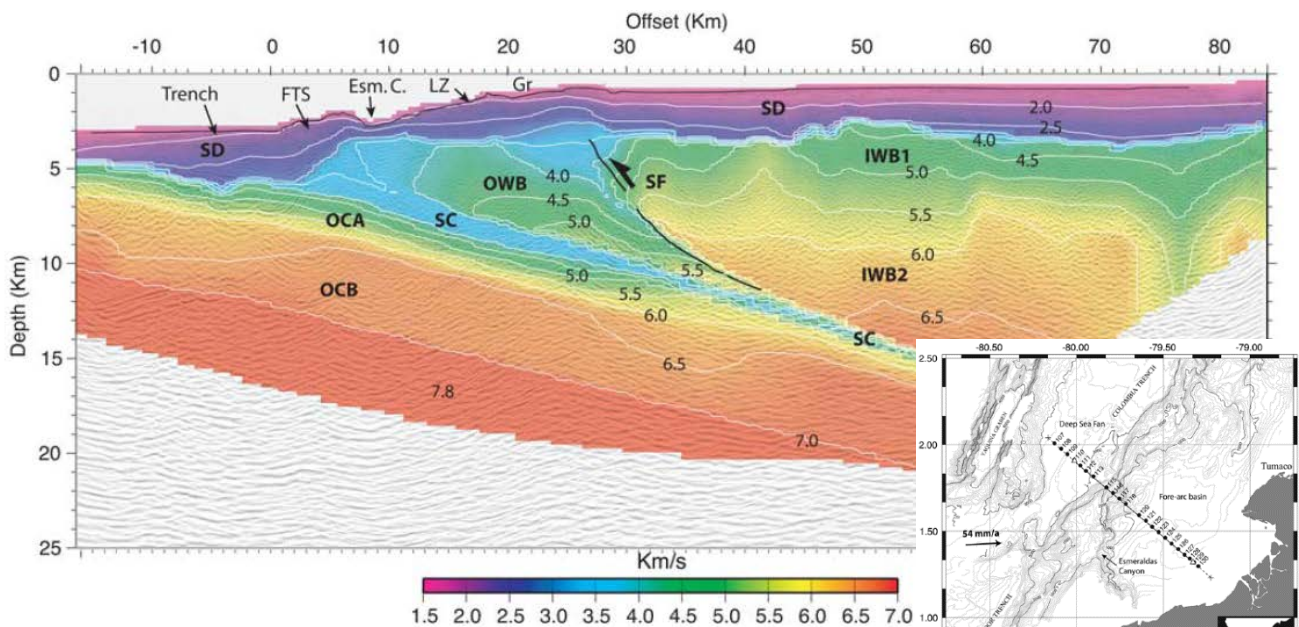
Figura 3. Línea sísmica de gran ángulo procesada por Agudelo et al. (2009). SF: Falla tipo splay; OCA y OCB: Placa Nazca; IWB1 y IWB2: Placa Sudamericana; SD: Sedimentos.

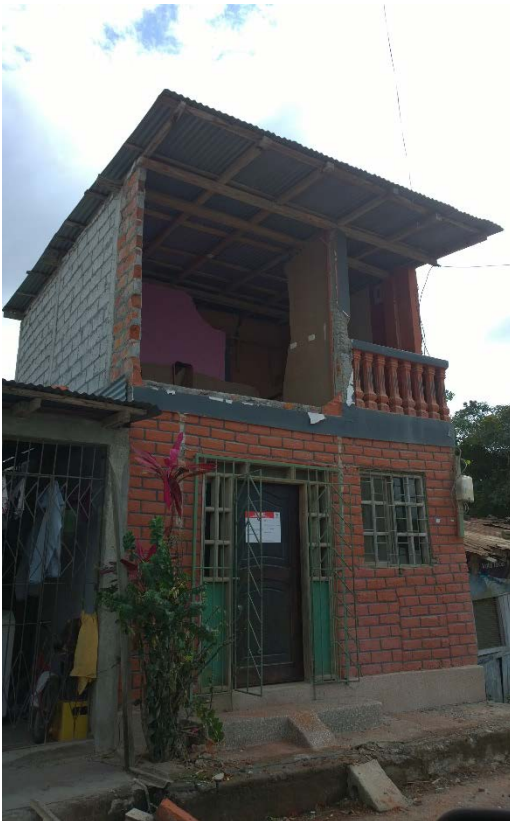
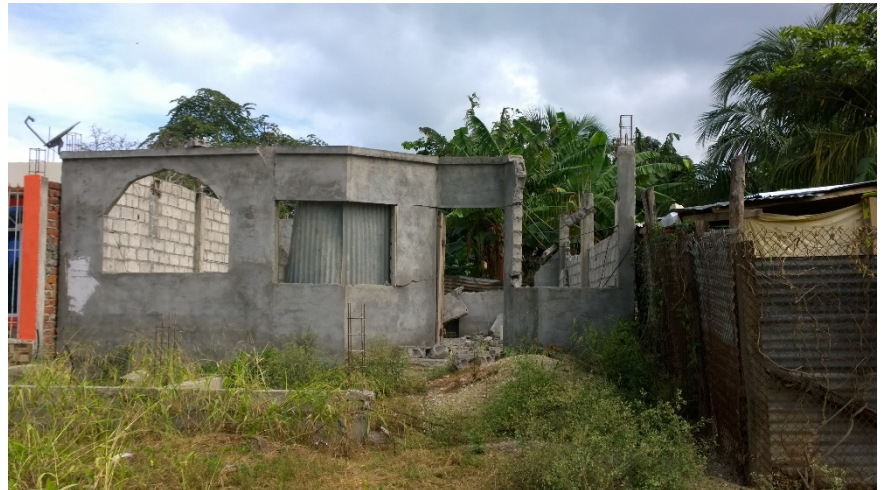
La zona I presenta paredes desvinculadas de la estructura, mampostería agrietada y ciertas paredes exteriores caídas (ver figura 6).

Figura 6. Daños en edificaciones Zona I (Tonsupa).

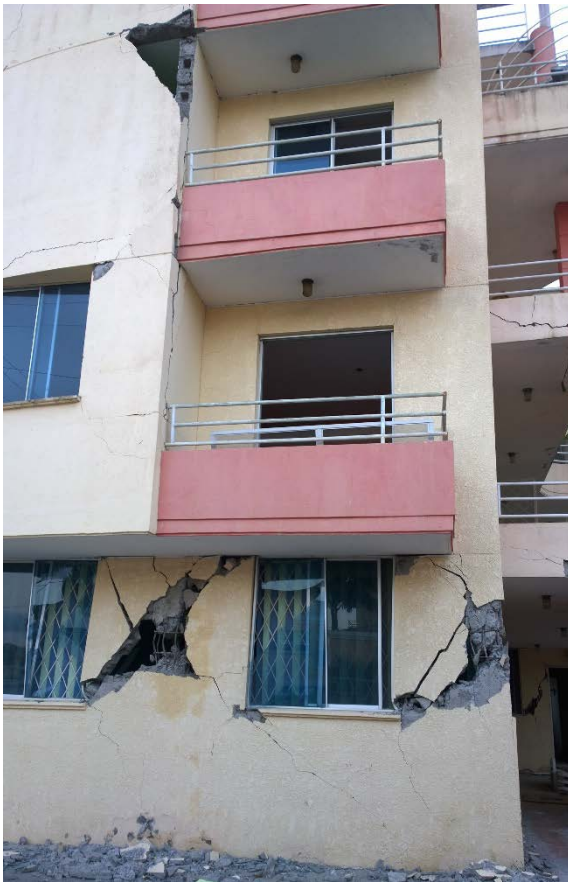
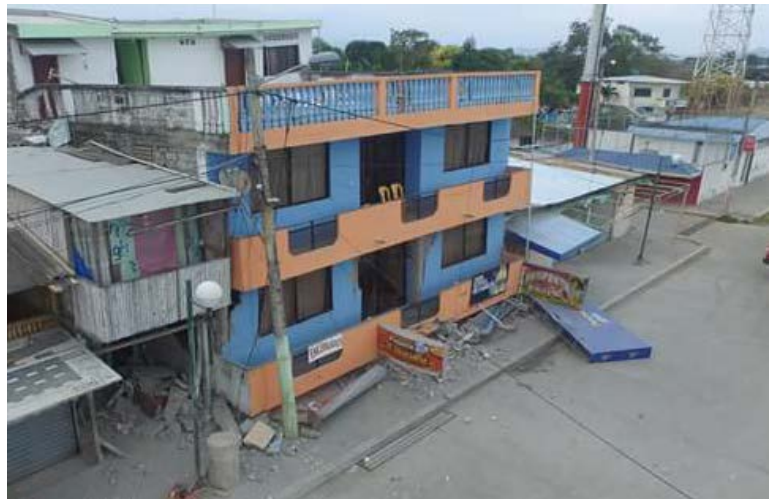
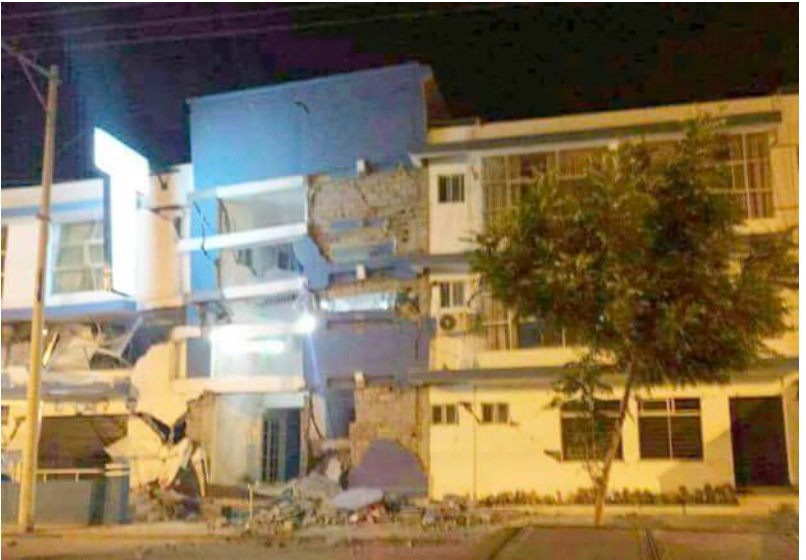
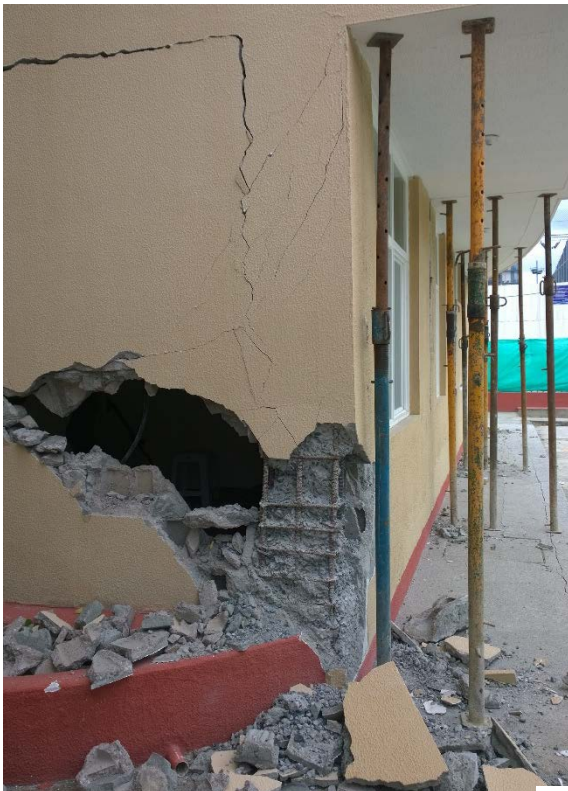
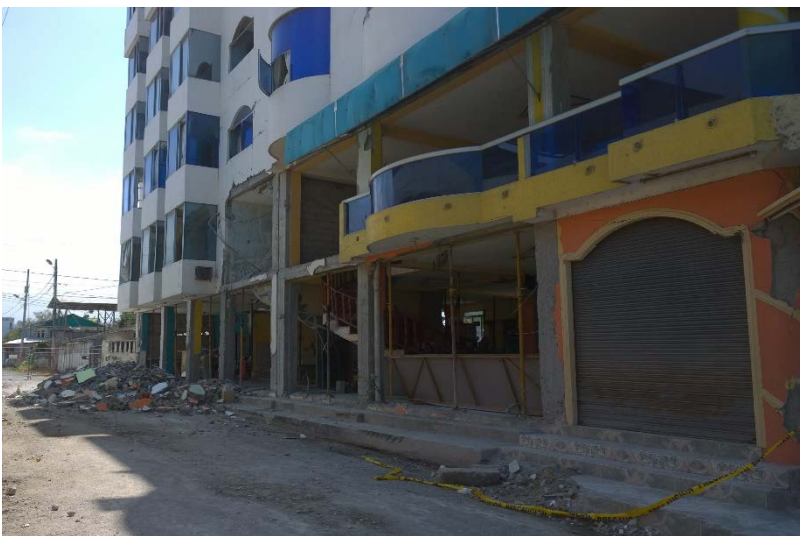
La zona II que concentra los mayores daños, presenta pocas edificaciones colapsadas por patologías estructurales como piso blando o con mala configuración estructural, algunas edificaciones con daño estructural substancial a severo es decir falla a compresión del concreto, torcedura de varillas de refuerzo, grandes grietas en paredes, y muchas edificaciones con daño leve a moderado presentando grietas delgadas en enlucidos y grietas en paredes interiores (ver figura 7).

Figura 7. Daños en edificaciones Zona II (Tonsupa).

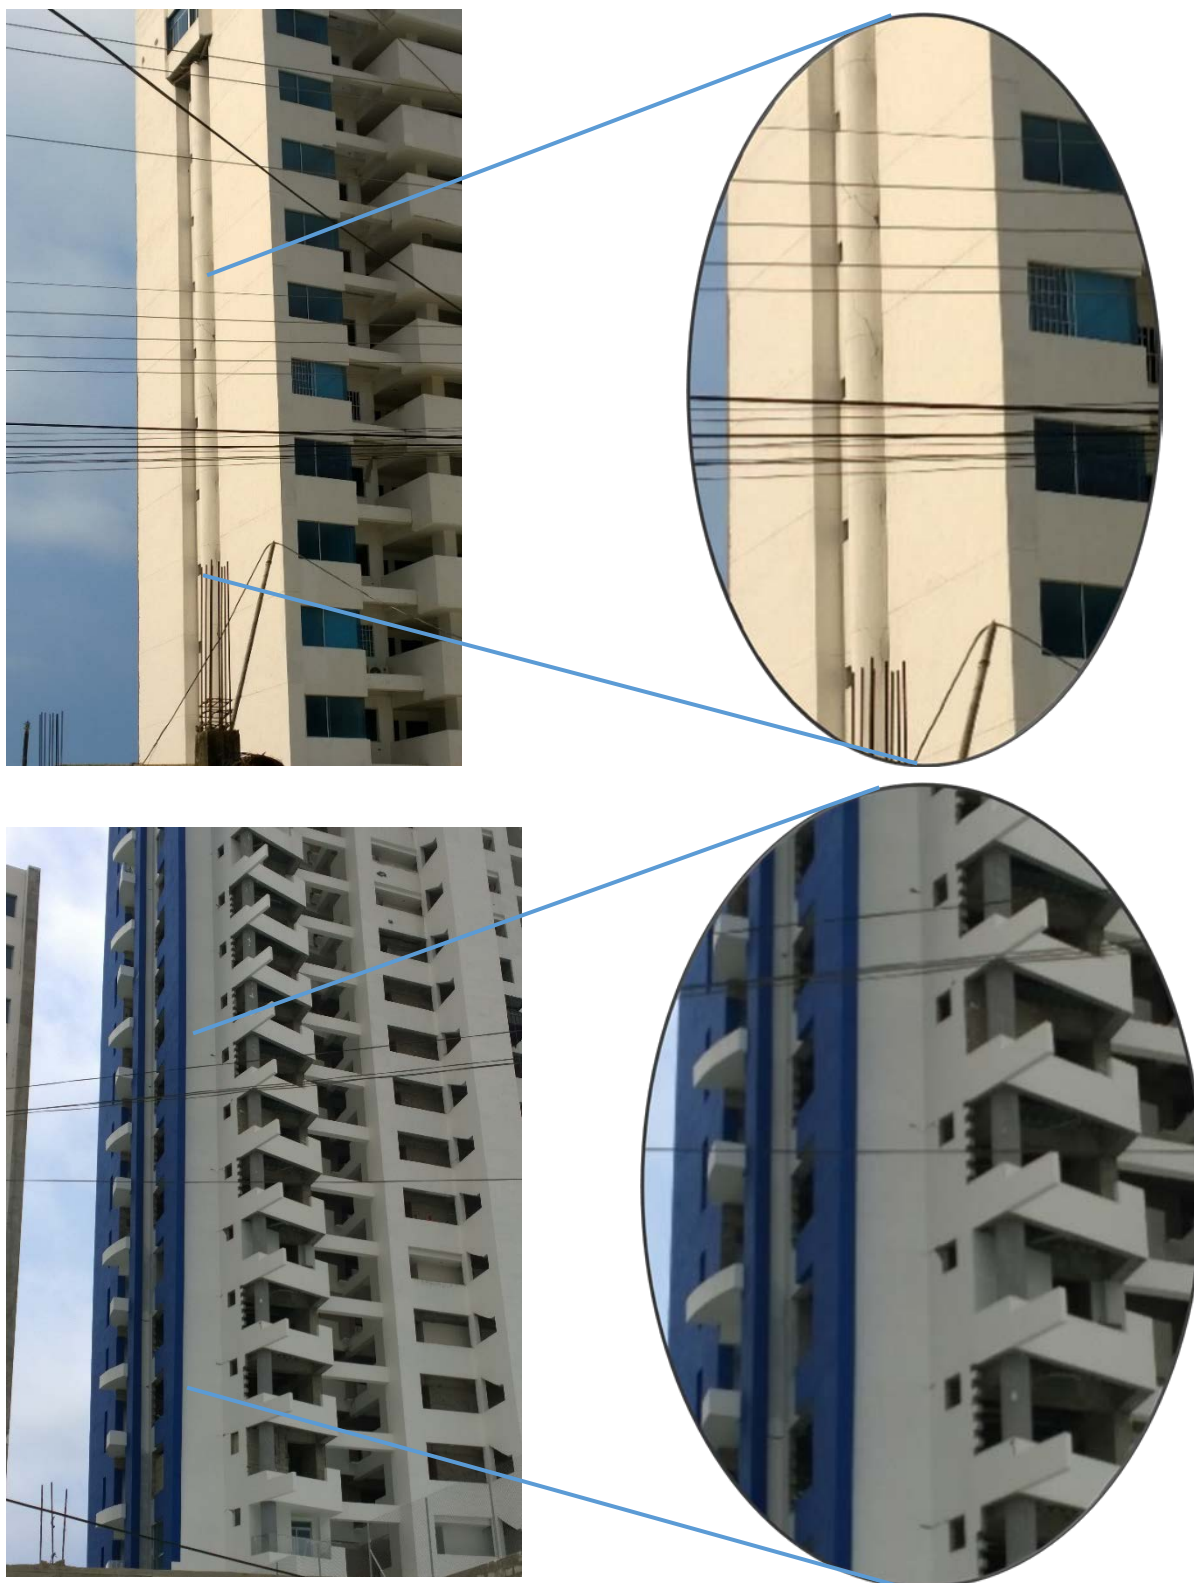
En la zona III, las edificaciones con diseño sismoresistente alto presentan un grado de daño 1, es decir sin daño estructural y daño no estructural leve (ver figura 8).

*Figura 8. Daños en edificaciones Zona III
(Tonsupa).*

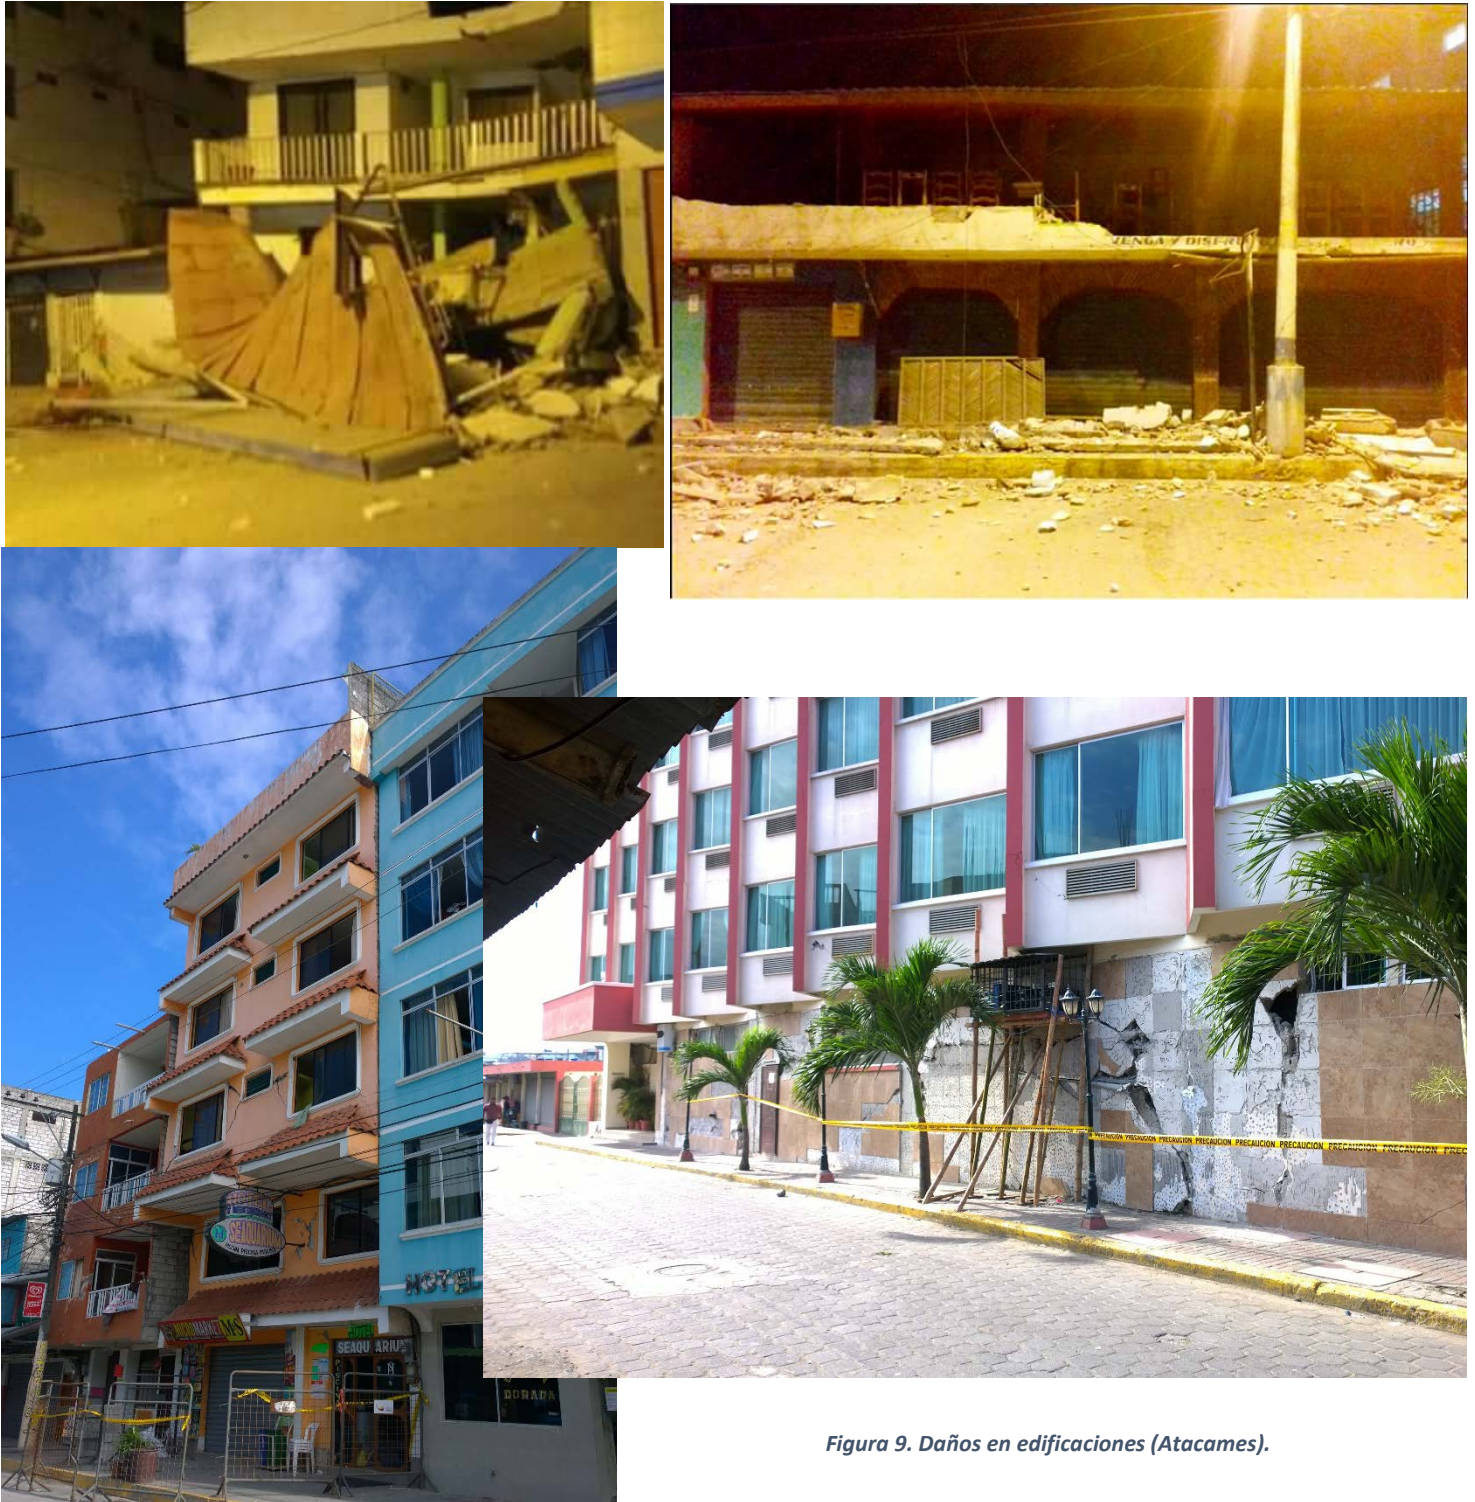
La ciudad de Atacames presenta tan solo una edificación con daño estructural severo, y pocas edificaciones con daño leve a moderado (ver figura 9).

Figura 9. Daños en edificaciones (Atacames).

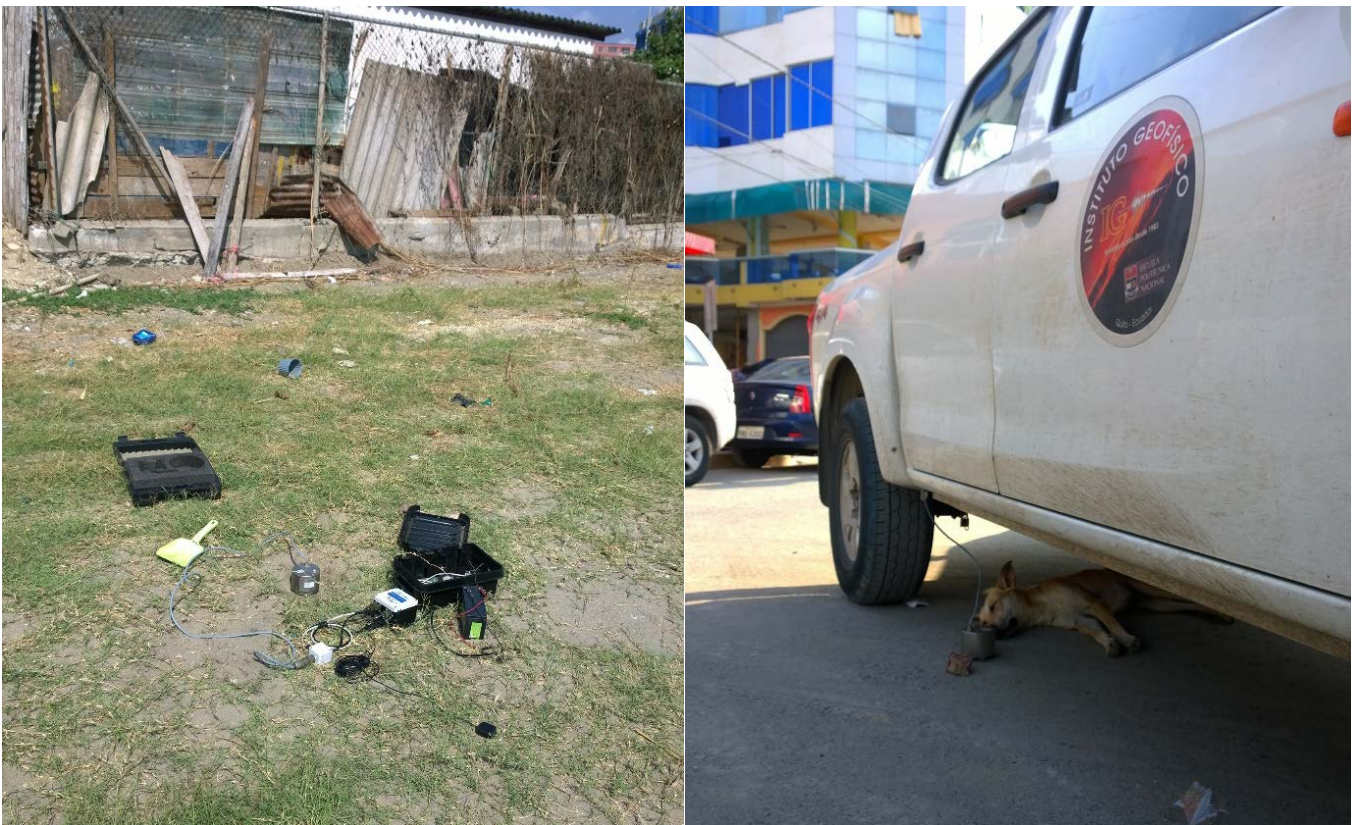
En total se logró tomar 7 medidas de ruido del ambiente en Tonsupa, valorando sobre todo en los lugares que presentaron edificaciones con mayores daños (ver figuras 10 y 11).

Figura 10. Toma de medidas de ruido del ambiente en diferentes puntos de la parroquia Tonsupa.

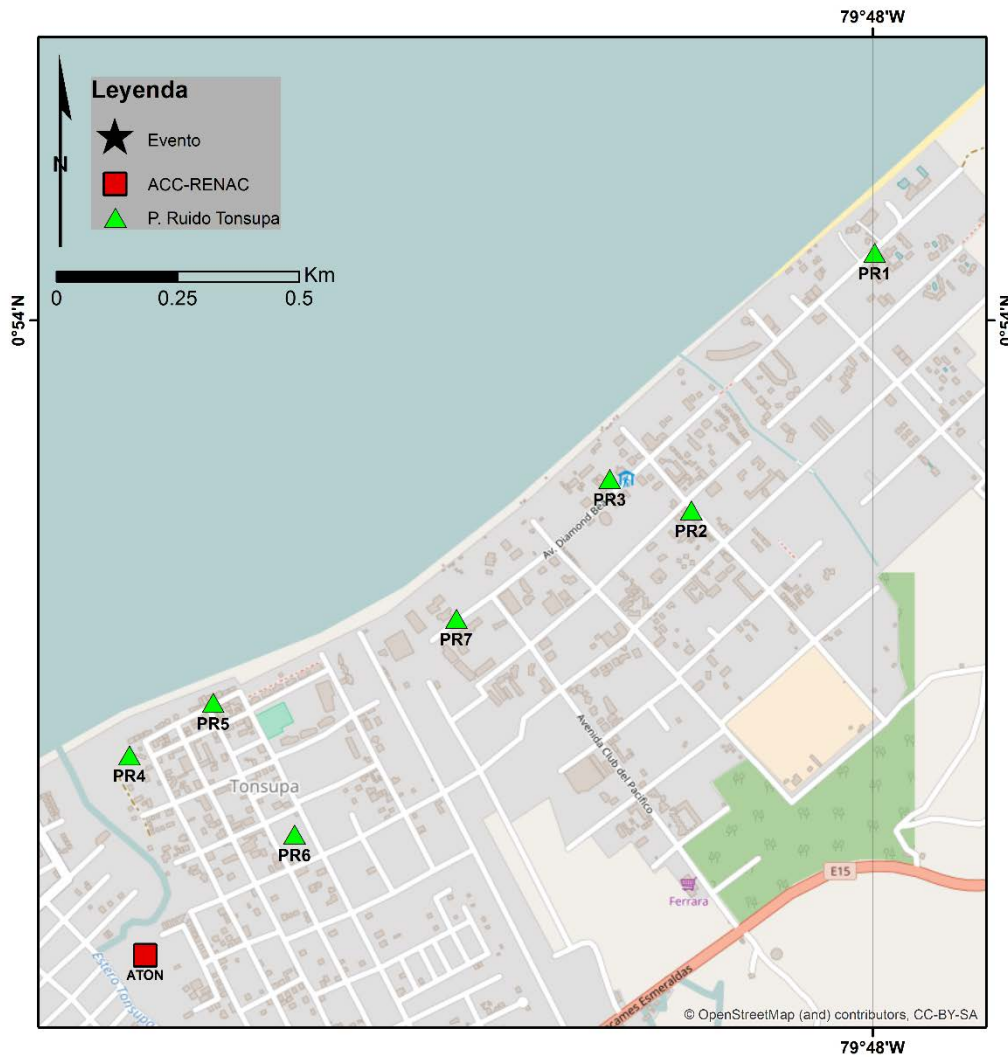
Figura 11. Lugares donde se obtuvo la medida de ruido del ambiente en la parroquia de Tonsupa, triángulo verde.

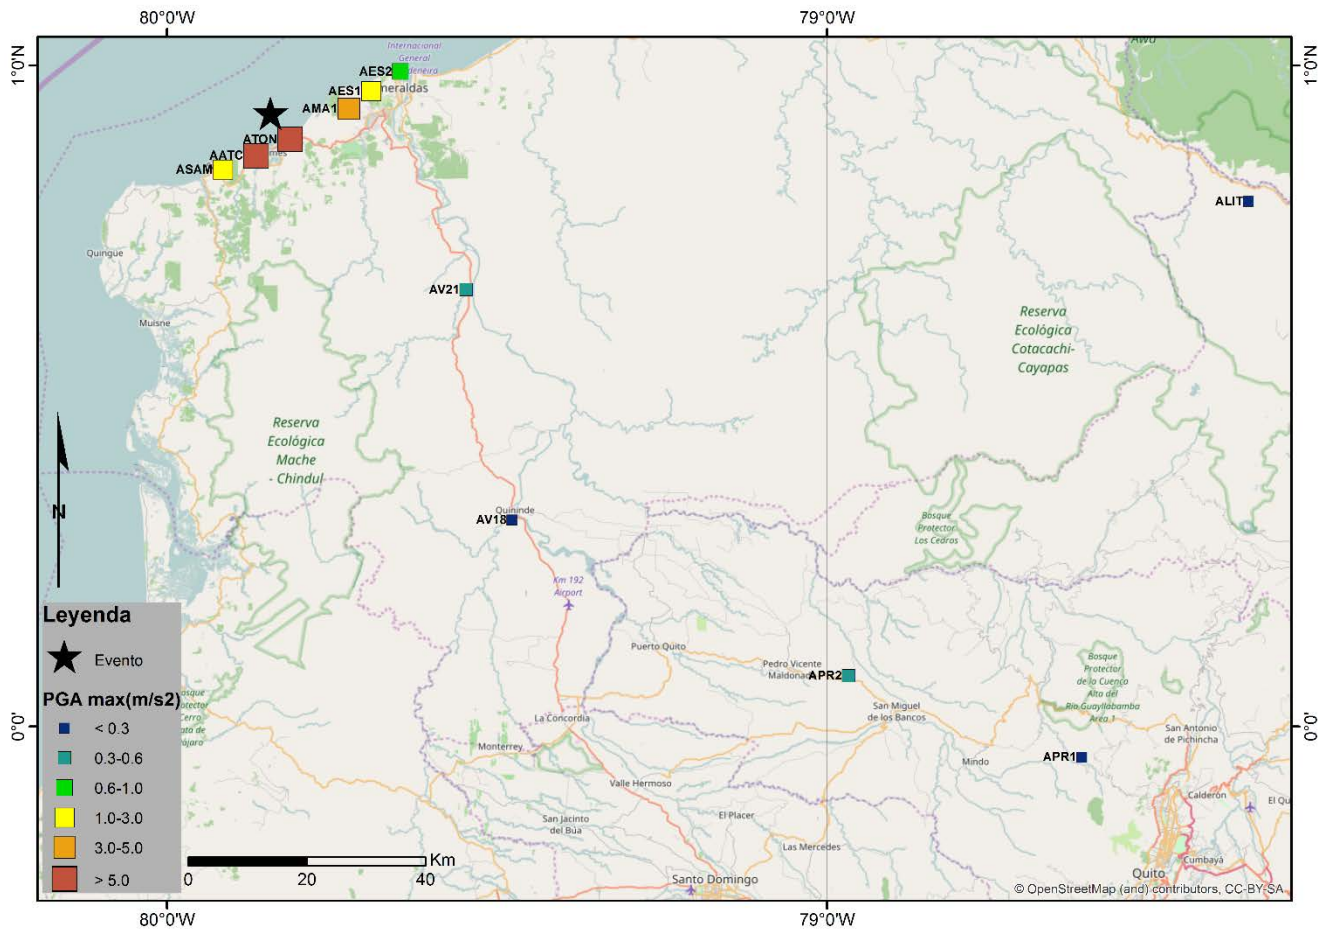
Al analizar los registros de las estaciones acelerográficas ubicadas en la zona epicentral, se observa que las estaciones de Tonsupa (ATON) y Atacames (AATC) registraron las aceleraciones más altas (ver figura 12 y tabla 1).

Figura 12. Distribución espacial de las estaciones de la Red Nacional de Acelerógrafos (RENAC) y de la red del Oleoducto de Crudos Pesados (OCP), cuyos valores de aceleraciones sísmicas son presentados en este informe. Los valores presentados corresponden a los valores máximos de los tres componentes (PGA: Peak Ground Accelerations) en m/s². La estrella negra corresponde al epicentro.

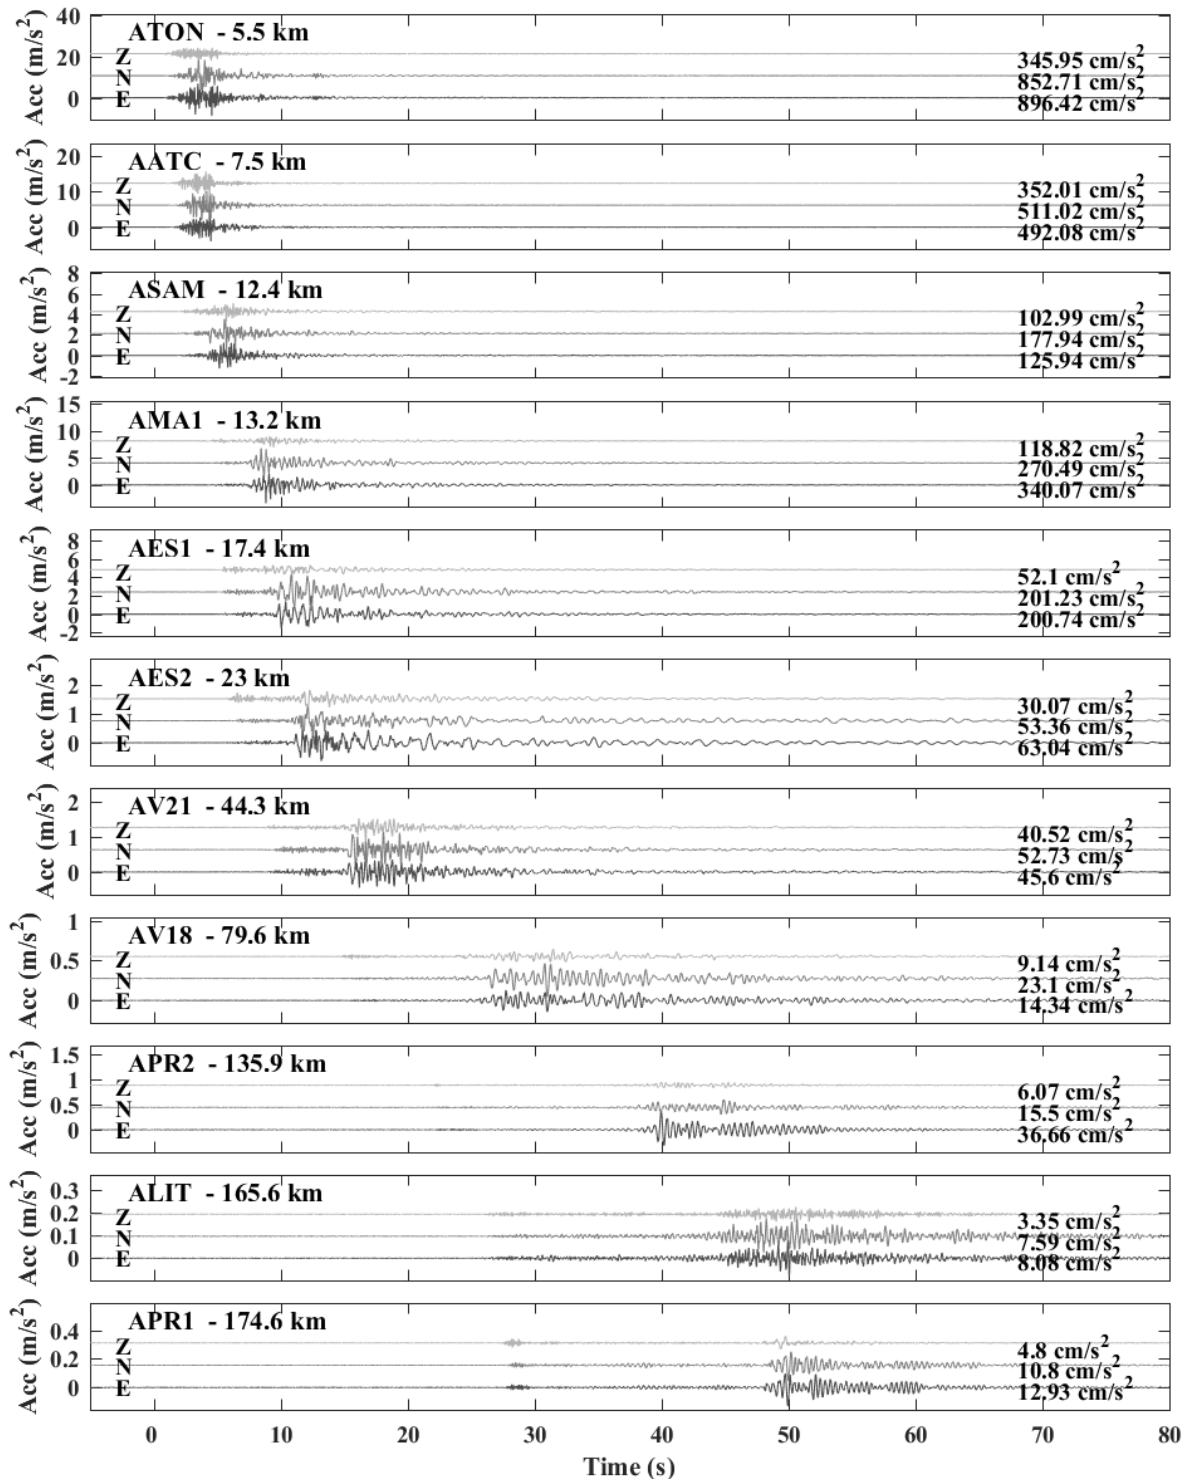
En la figura 13, se puede apreciar 11 de los acelerogramas con el registro del sismo del 19 de diciembre a diferentes distancias (5 a 175km). Se observa los diferentes tiempos de arribo de las ondas en función de la distancia. Normalmente, la amplitud baja en función de la distancia, excepto en contexto donde existan efectos de sitios que puedan generar amplitudes y duraciones más largas.

Se nota especialmente en el caso de los registros de la estación ASAM que presenta amplitud y duración más pequeñas que las estaciones AMA1 y AES1 que están más lejos del epicentro (ver figuras 13 y 14).

Figura 13. Acelerogramas del terremoto de las 02:11 (HL) del 19 de diciembre de 2016 ordenados con respecto a la distancia epicentral. El tiempo de origen (0 s) corresponde al momento de ocurrencia del evento. La escala vertical cambia para observar bien la señal.

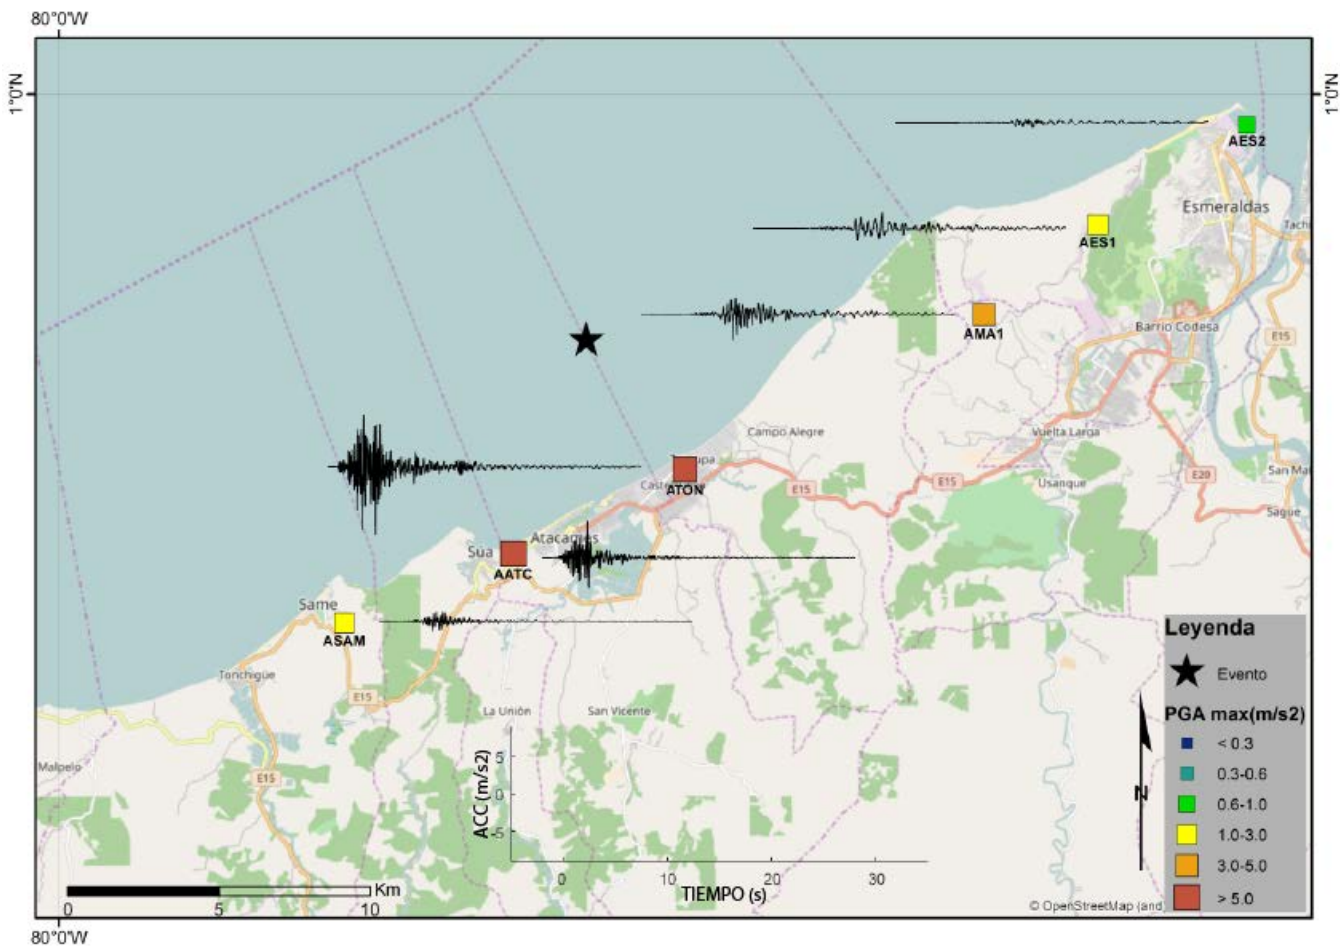
Figura 14. Distribución espacial de los registros acelerográficos de la componente este de la RENAC, del evento del 19/12/2016.

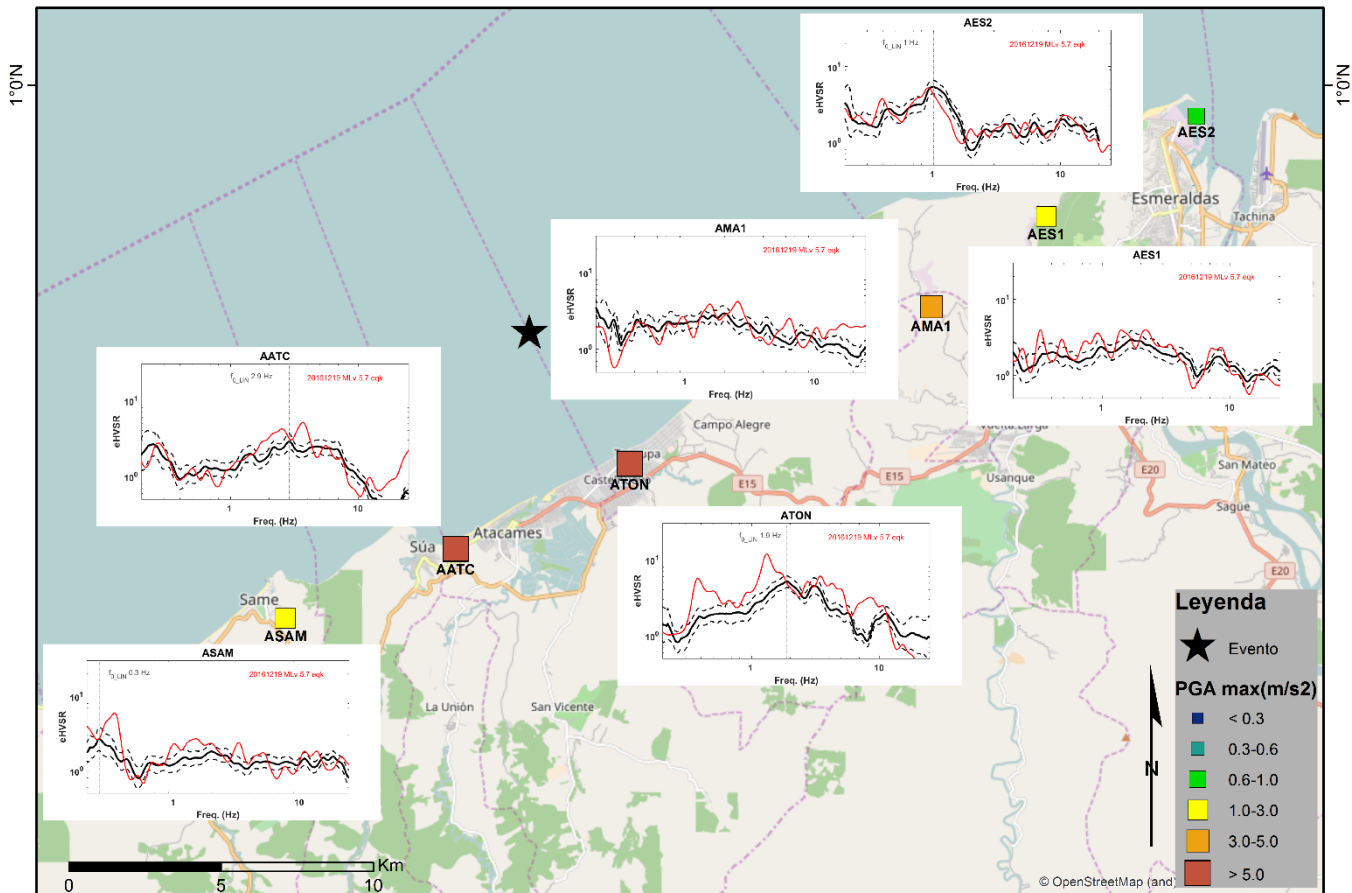
La figura 15 presenta para 6 estaciones, las curvas eHVSr que corresponden a la respuesta lineal obtenida con varios eventos y las curvas eHVSr del evento del 19/12/2016.

Figura 15. Distribución espacial de las respuestas eHVSr de las estaciones cercanas al epicentro del evento del 19/12/2016. En negro, la respuesta lineal y en rojo la respuesta correspondiente al evento del 19/12/2016. Cuando hay un pico claro, la frecuencia está indicada en el gráfico.

Primero, con las curvas eHVSr lineales (en negro), es posible observar claramente que la estación ATON es la que presenta las amplitudes más altas sobre un rango de frecuencia amplio entre 1 y 5 Hz aproximadamente. La estación AATC presenta también una amplitud alta (pero menos que ATON) en el rango de frecuencia de 2 a 7 Hz. La estación ASAM presenta una respuesta muy plana que está de acuerdo con su ubicación sobre un suelo tipo roca. Las estaciones AMA1 y AES1 no presentan amplitudes muy altas, pero una ligera amplificación con un máximo alrededor de 2 Hz. La estación AES2 presenta un pico claro a 1 Hz. Además, solamente en el caso de la estación ATON, se nota una diferencia de las curvas eHVSr lineales con la respuesta eHVSr del evento del 19/12/2016. En el caso de ATON, se registró aceleraciones altas de 0.9g. Con este evento se observa picos más marcados, uno primero a 0.3 Hz; después el pico a 1.9 Hz se observa claramente a una frecuencia más baja alrededor de 1.3 Hz. Esta diferencia puede ser característica de un efecto no lineal pero no se observa en el campo evidencias de estos efectos.

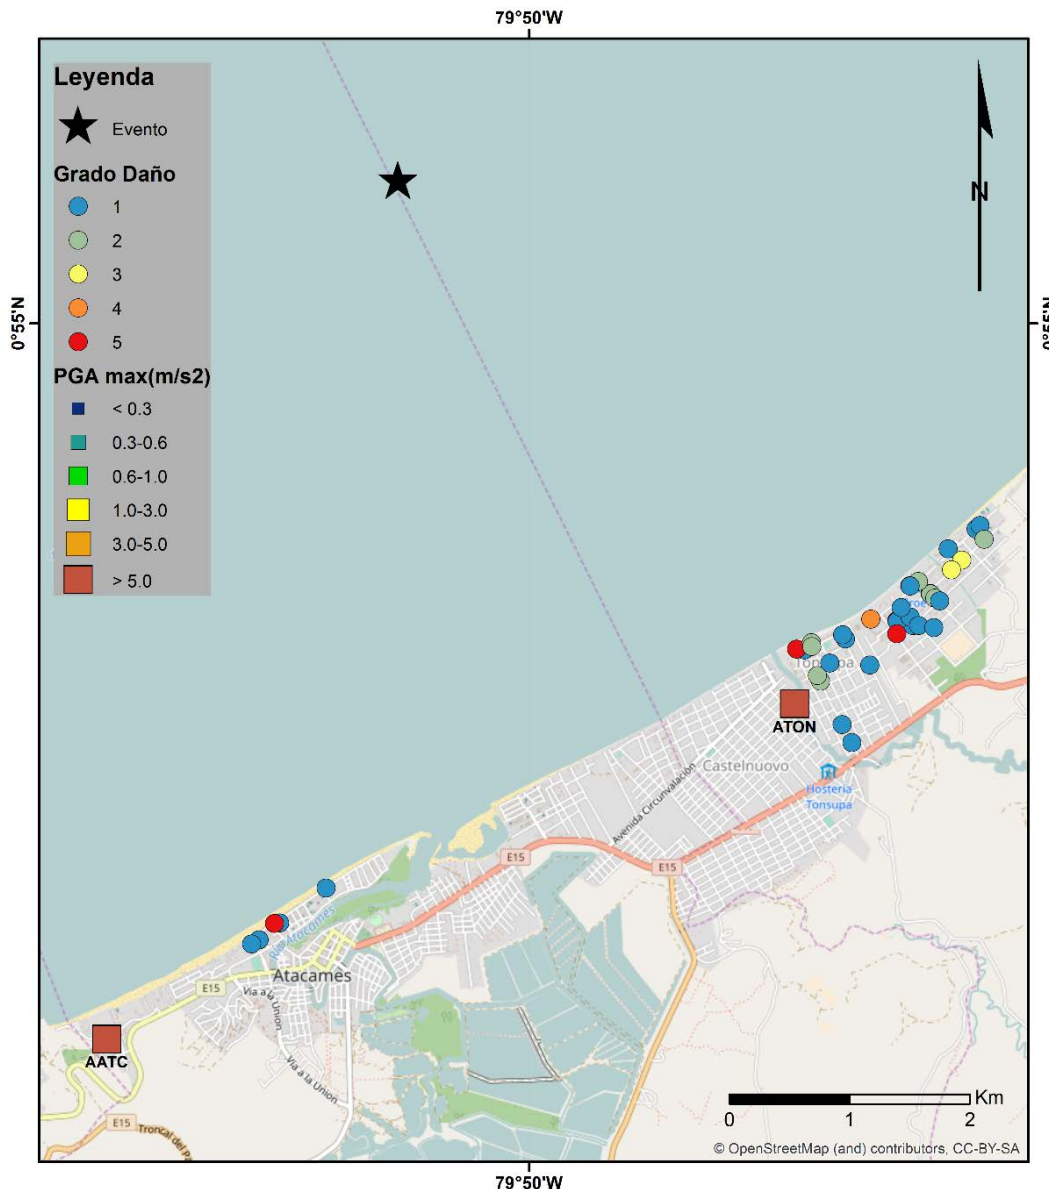
De acuerdo a los daños observados en las diferentes estructuras, la máxima intensidad evaluada es 7 EMS en Tonsupa, lo que corresponde a que algunas edificaciones presentan daño en los elementos estructurales, llegando a fallas por compresión en el hormigón de las columnas e inclinación de las mismas (ver figura 16).

En Atacames, se evaluó una intensidad de 6 EMS, ya que pocas edificaciones sufrieron un daño estructural leve (ver figura 16).

Figura 16. Grado de daño en las edificaciones evaluadas en Atacames y Tonsupa.
