EVALUACIÓN DE INTENSIDADES DEL SISMO DE ATACAMES DE M_w 5.3 (19/12/2016) Y ESTIMACIÓN DE LAS FRECUENCIAS DE RESONANCIA DE LOS SUELOS CON MEDIDAS DE RUIDO AMBIENTAL EN ATACAMES Y TONSUPA

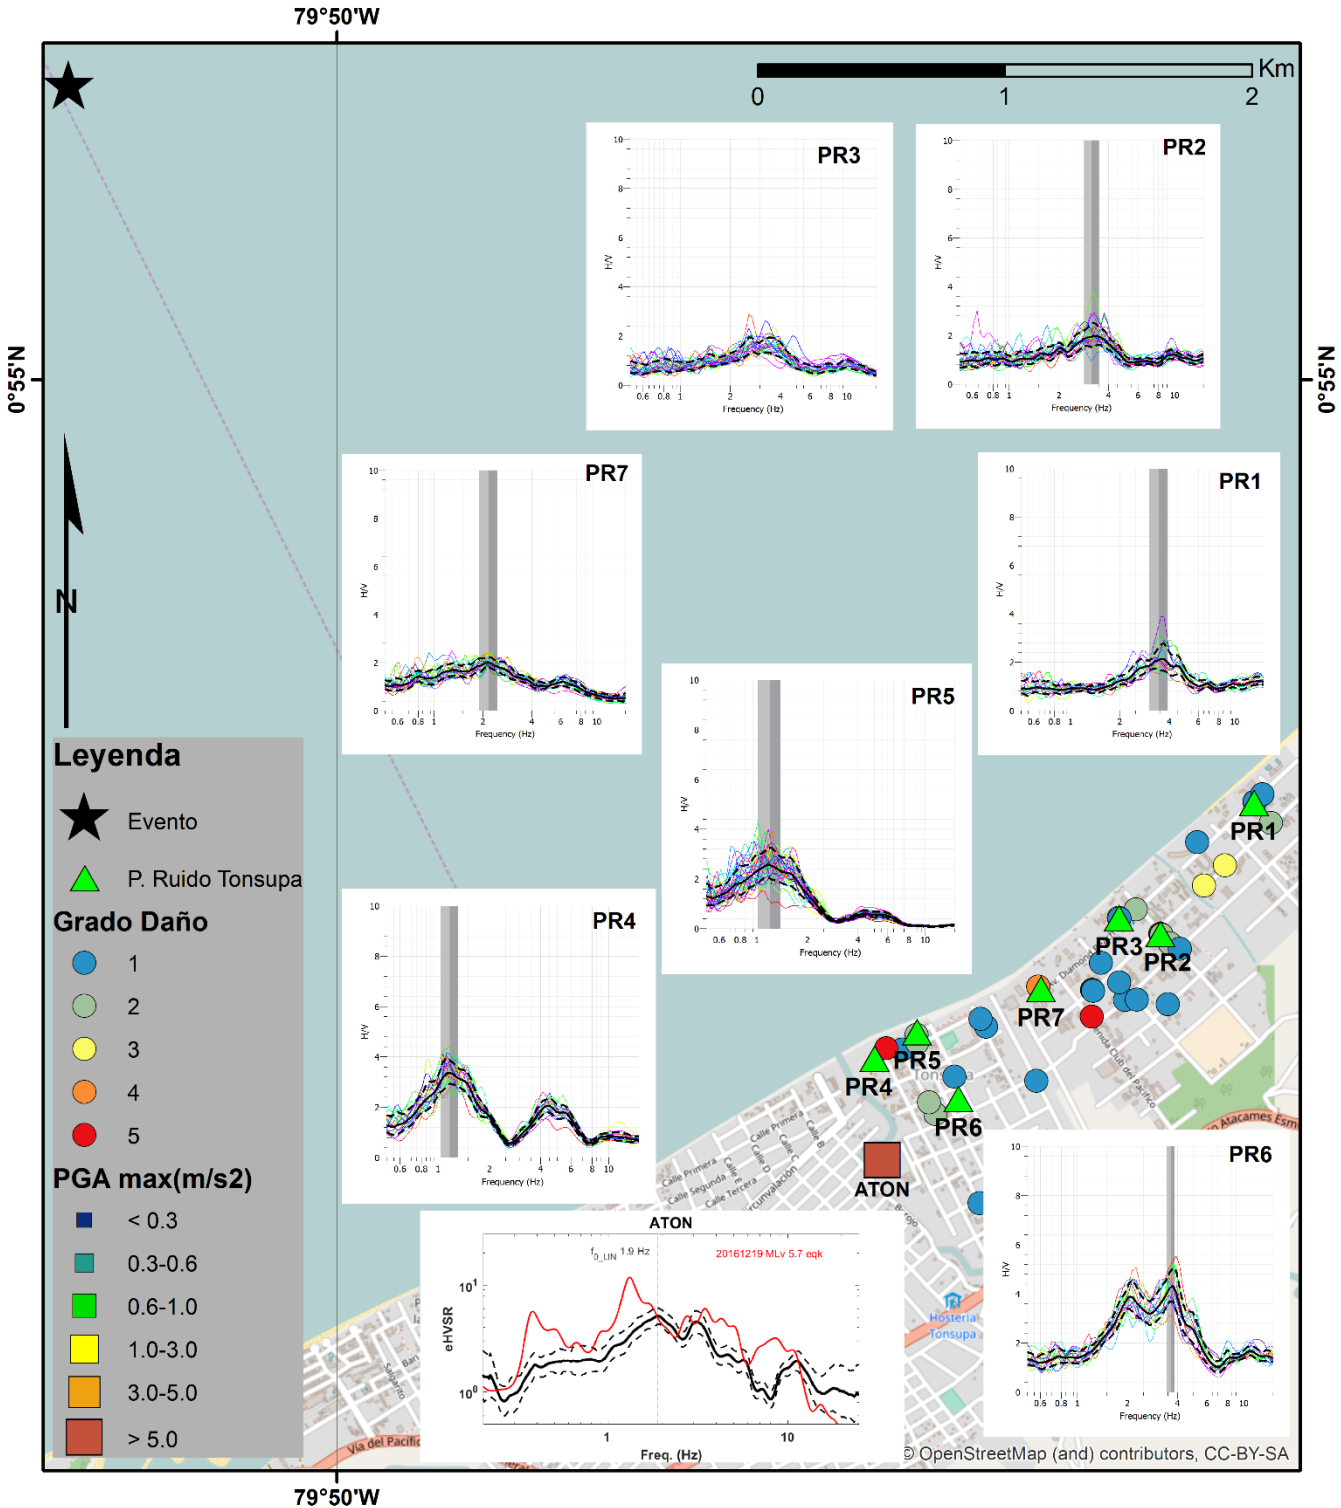
Los resultados observados en los 7 puntos medidos de ruido ambiental, indican que el subsuelo de Tonsupa es heterogéneo (ver figura 17).

Figura 17. Razones espectrales, de las componentes horizontales sobre las verticales con más-menos una desviación estándar, de las 7 medidas de ruido del ambiente tomadas en Tonsupa.

De hecho, las curvas de mHVSr obtenidas presentan una variabilidad importante entre ellas. Hay una diferencia clara entre el noreste de la parroquia, con curvas mHVSr que no presentan picos muy claros, una ligera amplificación alrededor de 3 Hz (PR7, PR3, PR1, PR2 y PR6); y el suroeste (PR5, PR4, PR6) para lo cual las curvas presentan picos de amplificación claros: PR5 y PR4 presentan un primer pico claro alrededor de 1 Hz, y PR4 un segundo pico claro entre 4 y 6 Hz. En el caso de PR6, se observa un pico de amplitud alta para un rango de frecuencia largo entre 1.5 y 6 Hz.

- Se puede ver con el análisis de las curvas mHVSr y eHVSr, que la zona sur occidental de Tonsupa (malecón) puede presentar efectos de sitio ante cargas cíclicas como las ocurridas en un sismo.

- Se recomienda realizar estudios geotécnicos y geofísicos en detalle sobre el subsuelo de Atacames y Tonsupa, buscando así mejorar el ordenamiento territorial de las zonas propensas a sufrir un evento sísmico en el futuro, sobre todo por la presencia de estos valores de aceleración tan altos y por la variabilidad de frecuencias de vibración.
