INFORME No. 44
INSTITUTO GEOFÍSICO – ESCUELA POLITÉCNICA NACIONAL
RESUMEN SEMANAL: VOLCÁN TUNGURAHUA
SEMANA DEL 31 de OCTUBRE al 06 de NOVIEMBRE de 2005

SINTESIS GENERAL DE LA ACTIVIDAD

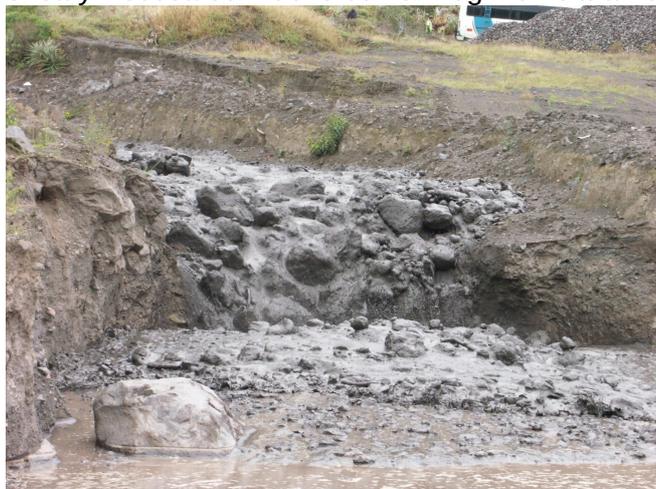
15h18 Desde la Pampa se reporta la llegada el lahar, comienza a llenarse la piscina que han hecho unos metros más debajo del puente alterno. Se comunica a Hidroagoyán sobre la formación de los lahares en la Pampa y en las quebradas del flanco occidental. En su frente, el lahar está compuesto de agua lodosa y enormes bloques de hasta 1.50 m de diámetro, los cuales vienen "empujados" por un flujo lodoso, menos rico en bloques pero más denso y viscoso. Medidas de la velocidad realizadas en la parte viscosa y densa del flujo indican valores de alrededor de 2.1 a

2.2 m/seg (en el canal con pendiente baja, luego del puente de tijeras). La parte del flujo que es más densa y viscosa se mueve con un régimen claramente laminar.

Foto 1. Llegada de un segundo pulso del flujo lahárico a la piscina de La Pampa (10:39 TL).

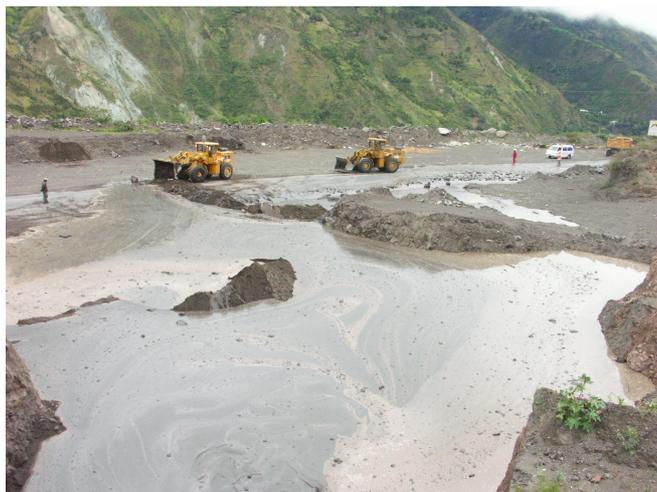
15h40 Las piscinas se llenan completamente y comienza a bajar el flujo de lodo hacia la carretera.

Foto 2. Material lahárico desborda las piscinas y comienza a bajar hacia la carretera.

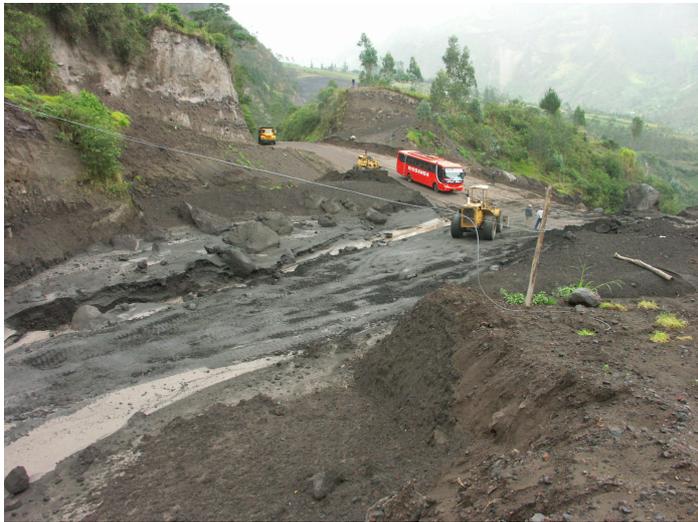
Quebrada	Sección mojada (m ²)	Velocidad (estimada) (m/s)	Caudal máximo (m ³ /s)
La Pampa	5.84	2.1 (medida)	12.26
Mandur	Sin lahar		
Cusúa	2.52	2.1	5.3
Achupashal (Foto 3)	18.0	0.7	12.6

Foto 3. Quebrada Achupashal.

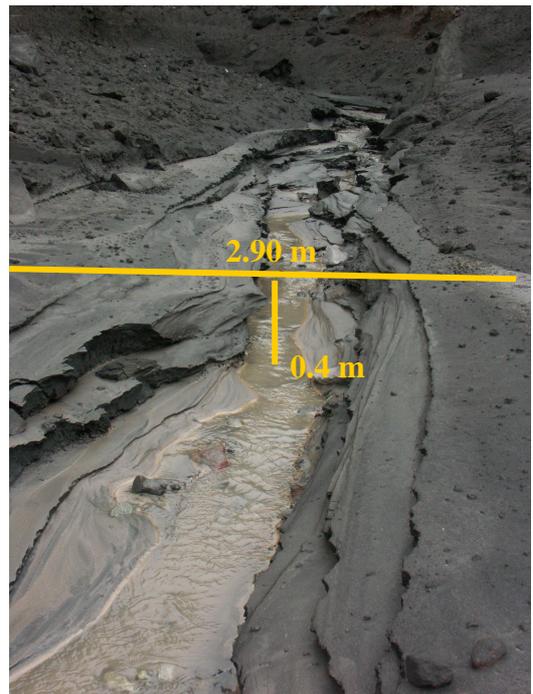
Pirámide	Sin lahar		
Pingullo	Lahar pequeño		
Motilonos	Sin lahar		
Chontapamba	Lahar pequeño		
Romero	0.95	2.0	1.9
Ingapirca (Foto 4)	1.16	2.0	2.3
Rea	Lahar pequeño		
Confesionario	Lahar pequeño		
Choglontus	Sin lahar

Foto 4. Quebrada Ingapirca.
